Hat ein Bau «nasse Füsse», braucht es viel Sorgfalt

Wasser hat ein grosses Schadenspotenzial an und in Gebäuden. Maler/innen sind vor allem in Kellern häufig damit konfrontiert. Bevor es an die Sanierung der Beschichtung geht, braucht es eine gründliche Analyse und eventuell andere bauliche Massnahmen. Teil 1.

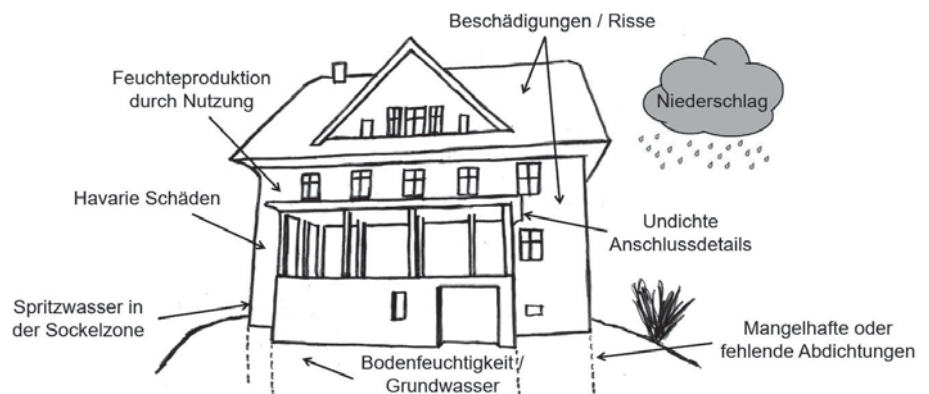
Die Eintrittspforten für Wasser am Gebäude können vielfältige Ursachen haben (Bild 1). Im Fokus stehen vor allem die Fassade, die Sockelzone und die Kelleraussenwände. Schäden entstehen durch Einwirkung von Niederschlag, undichte Anschlussdetails, Spritzwasserbelastung im Sockelbereich, Bodenfeuchtigkeit und Grundwasseranstieg sowie mangelhafte oder fehlende Abdichtungen.

Bild 1: Verschiedene Ursachen für Feuchtigkeitsschäden am Gebäude

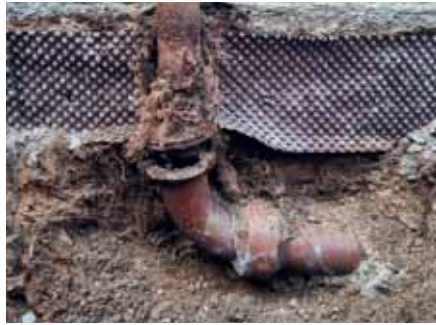
Bild 3: Die Verbindung eines Ablaufrohres hat sich gelöst und das Wasser durchfeuchtet die Kelleraussenwand.

Bei Feuchtigkeitsschäden an Kelleraussenwänden sollte man immer den Blick nach aussen richten. Läuft direkt oder in der Nähe ein Ablaufrohr, muss dieses aufgedeckt und überprüft werden. Alte gusseiserne Rohre sind häufig durchgerostet oder Verbindungen haben sich durch Setzungen voneinander gelöst (Bild 3).

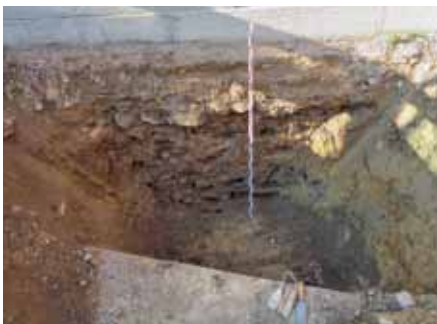
Bild 2: Stark zerklüftetes und unregelmässiges Natursteinmauerwerk im Untergeschoss ohne Abdichtung.

Eine Beurteilung lässt sich nur vornehmen, wenn aussen das Untergeschoss bis zum Fundament freigelegt wird (Bild 2). Je nach Zustand kann es aber schwierig bis sogar unmöglich sein, nachträglich klassische Abdichtungsmassnahmen durchzuführen.

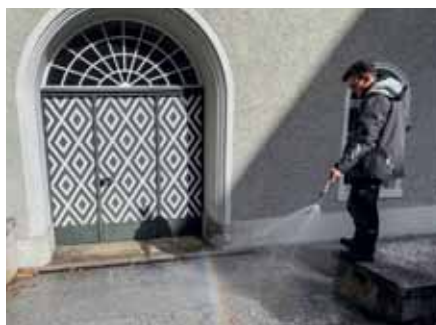
Durch einfache «Beregnungsversuche» lässt sich der Weg des Wassers oftmals besser nachvollziehen und es kann überprüft werden, ob Wasser vom Gebäude weg oder zum Gebäude hin fliesst und ob vorhandene Entwässerungsöffnungen ihre Funktion erfüllen können (Bild 4).

Bild 4: Beregnungsversuche deuten auf konstruktive Schwachstellen hin.

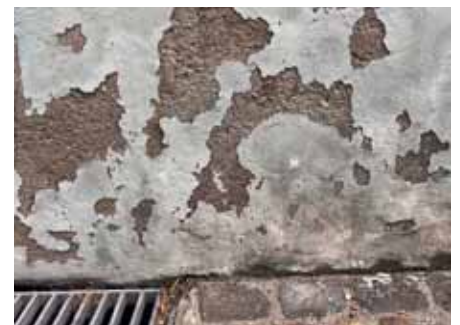
Hier sind spezielle Abdichtungsmassnahmen erforderlich, um Schäden zu vermeiden. Die verwendeten Baustoffe müssen ausreichend fest, wasserabweisend und widerstandsfähig gegen Feuchtigkeit und Frost sowie mechanische Beschädigung sein. Leider sieht man häufig, insbesondere an Altbauten, unfachmännisch ausgeführte Sanierungsversuche (Bilder 5 bis 7).

Bild 5: Typischer Spritzwasserbereich an einem Altbau. Es sind zahlreiche Spuren verborgener Sanierungsversuche erkennbar.

Einfach überstreichen geht eben nicht. Kosmetische Renovationen sind zwecklos. Die Ursache muss ermittelt werden und dazu gehört eine sorgfältige Untergrundprüfung nicht nur im betroffenen Bereich, sondern es ist eine ganzheitliche Bestandsaufnahme notwendig. Oft liegen Millimeterdicke Altbeschichtungen vor, die dann zum wiederholten Male erneut überstrichen werden, was in kürzester Zeit wieder zu den bekannten Schadensbildern führt.

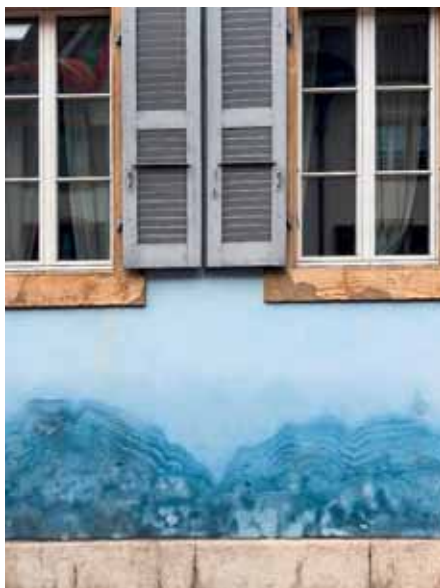
**Bild 6: Der Steinsockel passt, aber zur
Fassade stimmt die Bautechnik nicht.
Hier kann auch eine Silikatfarbe das
Problem nicht lösen.**

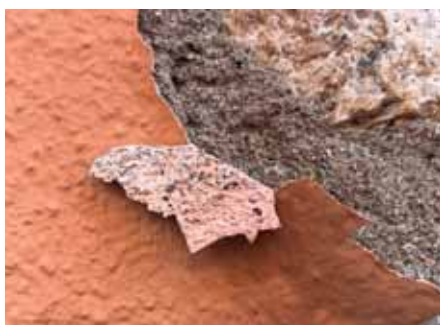
**Bild 7: Wer zählt all die dicken
Farbschichten?**

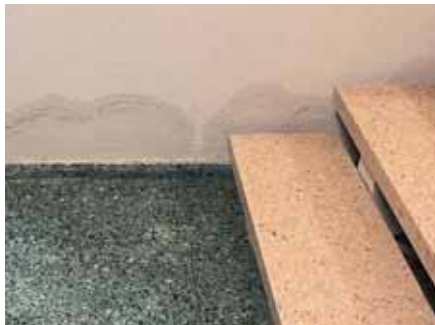
**Bild 8: Durch eine undichte Betonfuge in
der Bodenplatte ist Niederschlagswasser
eingedrungen.**

Das Finden der Schadensursache ist
häufig gar nicht so einfach. Wie auf
Bild 8 zu sehen ist, war man bei die-
sem Feuchteschaden in einem Unter-
geschoss augenscheinlich davon aus-
gegangen, dass über die Böden und
Wände nach Starkregen flächig Was-
ser eintrat. Durch Messungen mit der
Neutronensonde konnte die Stelle
eingegrenzt und lokalisiert werden. Es
war eine undichte Betonfuge in der
Bodenplatte, durch die bei Starkre-
gen Wasser eindrang und zu den flä-
chigen «Überflutungen» führte.

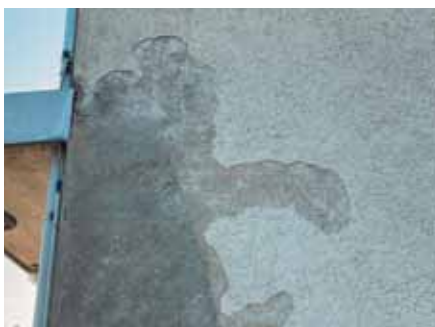
Wie wichtig wasserdichte Anschlus-
s-details sind, ist auf Bild 9 zu sehen.
Durch thermische Längenänderungen
einer Blechverkleidung kam es am
Putz zu Rissen und Abplatzungen.
Wasser drang ein und über die Jahre
haben Durchfeuchtungen und Frost-
schäden zu grossflächigen Putz-
abplatzungen geführt.

**Bild 9: Grossflächige Putzabplatzungen
durch mangelhaft ausgeführtes Anschlus-
sdetail.**

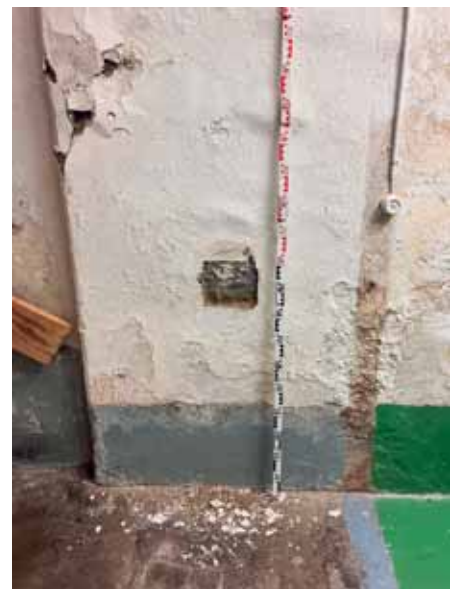
In einem Naturkeller einer alten Villa
waren massive Feuchteschäden und
Salzausblühungen vorhanden (Bild 10).
Wie sich herausstellte, wurden in der
Vergangenheit zig Versuche unter-
nommen, um dem Problem auf den
Pelz zu rücken. Leider ohne Erfolg.
Interessanterweise war alles Mögliche
vorhanden, von Kalkputzen über
Zement- und Gipsputze und von Kalk-
farben über Dispersions- bis hin zu
Zweikomponenten-Epoxidharzfarben.

Nichts brachte den gewünschten
Erfolg. Ein typisches Beispiel dafür,
dass keine Ahnung darüber herrschte,
was eigentlich das Problem ist. Es
wurde einfach wild darauf los probiert
ohne Plan und Verstand.

**Bild 10: Alles Mögliche wurde ausprobiert
an einer feuchte- und salzgeschädigten
Kellerwand.**

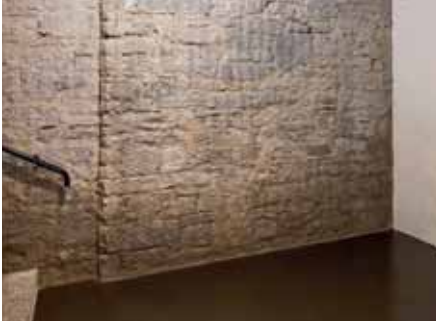
Bild 11: Freigelegtes Natursteinmauerwerk ermöglicht raschere Austrocknung in den Raum.

Auf Bild 11 ist die gleiche Wand wie
auf Bild 10 zu sehen, jedoch nach der
Sanierung. Da eine Aussenabdichtung
nicht möglich war, wurde zumindest
innen alles bis auf das Naturstein-
mauerwerk entfernt, sodass die
Abtrocknung in den Raum nicht
behindert wird. Die Raumfeuchte wird
gezielt über eine gesteuerte Kellerlüf-
tung abgeführt. Je nach Jahreszeit
müssen relative Luftfeuchten bis 80
Prozent akzeptiert werden können.
Falls nicht, ist ein solcher Lösungsan-
satz nicht möglich.

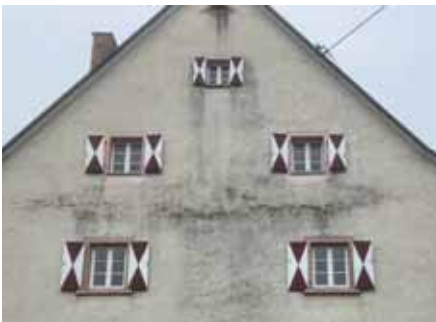
Es ist immer auf Anzeichen zu achten, die auf Feuchteschäden hinweisen könnten wie besonders stark veralgte oder pilzbefallene Flächen mit Putzaufwölbungen wie auf Bild 12. Hier wäre es falsch, der Bauherrschaft aus möglichen Kostengründen nichts zu sagen und mögliche Schadensursachen zu verschweigen. In diesem Fall war der unter dem Putz horizontal verlaufende Balken durch Holzfäule stark zerstört, was eine umfangreiche Sanierung (auch Statik) notwendig machte.

Bild 12: Putzaufwölbung im oberen Bereich mit einem darunterliegenden, durch Holzfäule stark zerstörten Querbalken.

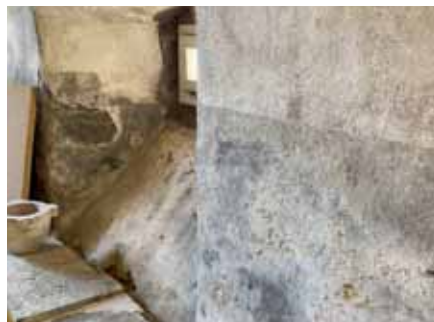
Die Bilder 13 und 14 zeigen typische Schadensbilder durch hohe Mauerfeuchtigkeit und Salzausblühungen. In der Verdunstungszone kristallisieren die Salze aus. Beim Kristallisieren entsteht hoher Druck und es kommt zu einer massiven Volumenzunahme. Weder ein Putz noch eine Beschichtung kann den hohen Kristallisationsdrücken von teils weit über 100 N/mm^2 standhalten. Hinzu kommt die hygroskopische Feuchteaufnahme salzbelasteter Oberflächen. Die Salze lagern Feuchtigkeit aus der Luft (hohe relative Umgebungsluftfeuchte) an und fangen an, sich zu verflüssigen.

Bild 13: Kelleraussenwand mit typischen Schäden durch Salzausblühungen.

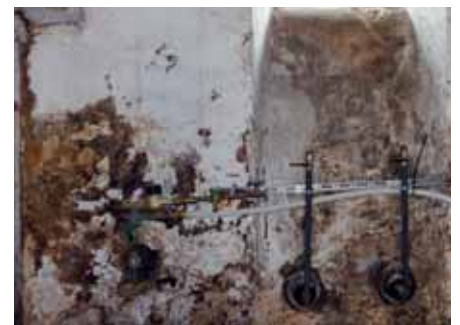
Bild 14: Kelleraussenwand mit starken Feuchtigkeits- und Salzschaubildungen.
