Thermografienaufnahmen der Gebäudehülle

11-06

EFH Fichtenstrasse 14, 8032 Zürich

Auftraggeber: Bundesamt für Energie, Forschungsprogramm Energie in Gebäuden
Auftragnehmer: Vera Gloor AG, Herr M. Wenger
BFE-Projektnummer: 500533
BFE-Bereichsleiter: Andreas Eckmanns
BFE-Programmleiter: Charles Filleux
Projekttitel: Erneuerung Fichtenstrasse 14, Zürich
Sanierung der Fassade des denkmalgeschützten Mehrfamilienhauses aus dem Jahr 1877 mit verputzter Aerogel-Hochleistungswärmedämmung

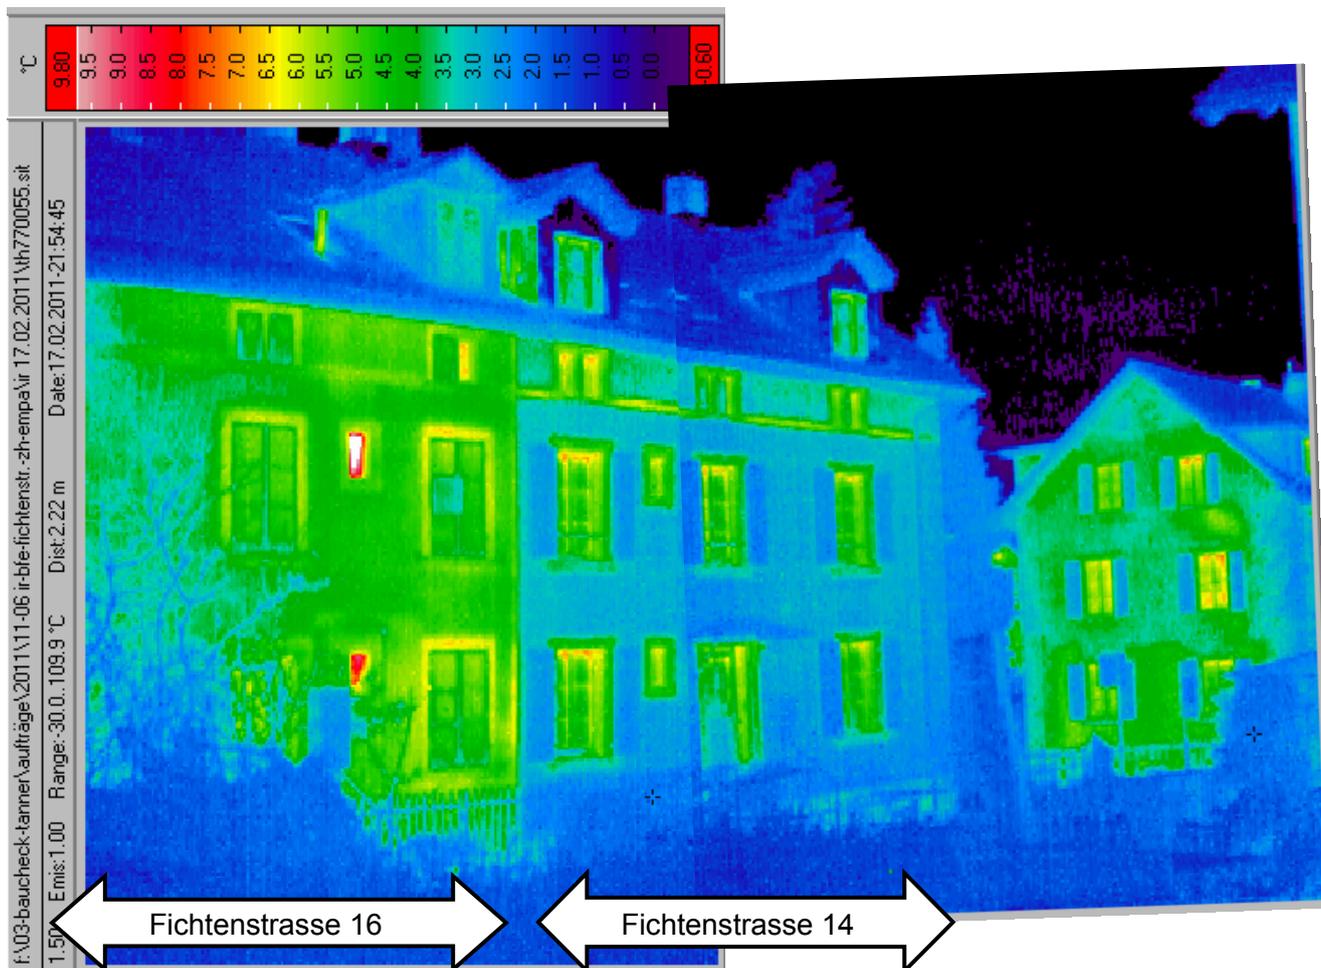
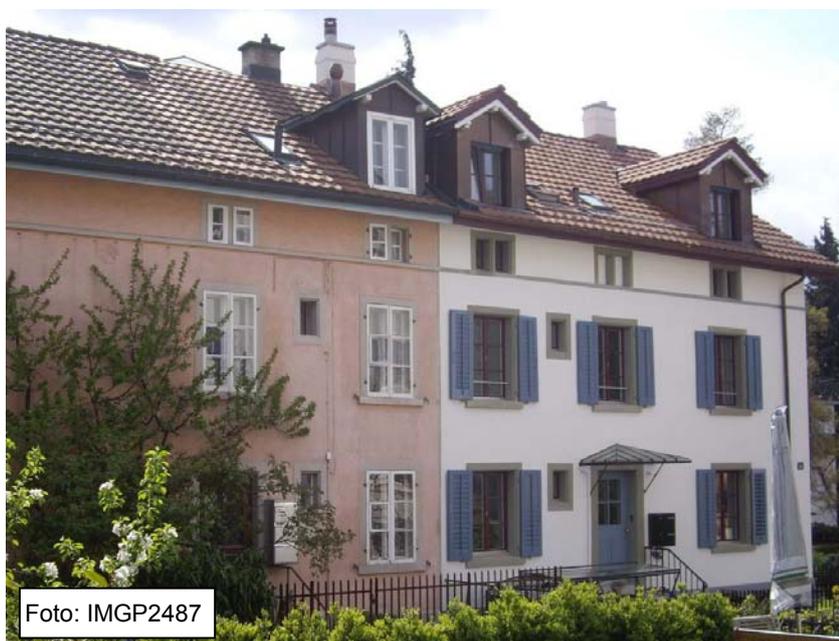
17.02.2011 IR-Bild 055 und 054: Nordfassade

Aussenwand mit Aerogel und Wärmedämmputz

Der Unterschied Haus 16 / 14 ungedämmt / gedämmt ist klar erkennbar.

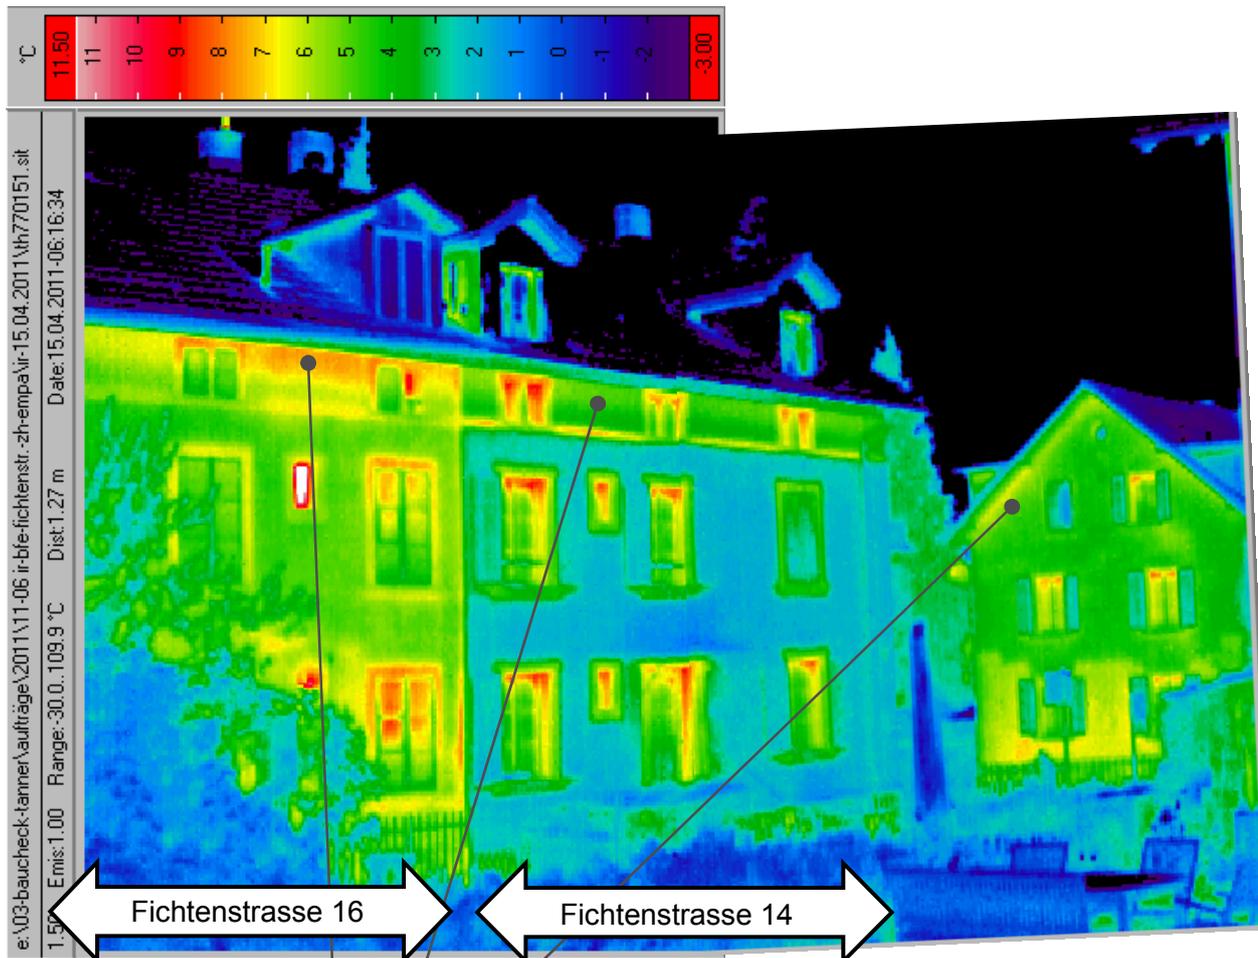
15.04.2011 IR-Bild 151 und 150: Nordfassade

Wärmeschatten infolge verminderter Abstrahlung

Deutlich erkennbar (im Vergleich zum IR-Bild links) ist hier die höhere Oberflächentemperatur unter dem Vordach. Ursache: Das Vordach schützt vor Abstrahlung. **Die Oberflächen unterkühlen sich nicht, weil sie den kalten, klaren Nachthimmel „nicht sehen“.**

Aussenwände analog Bild links

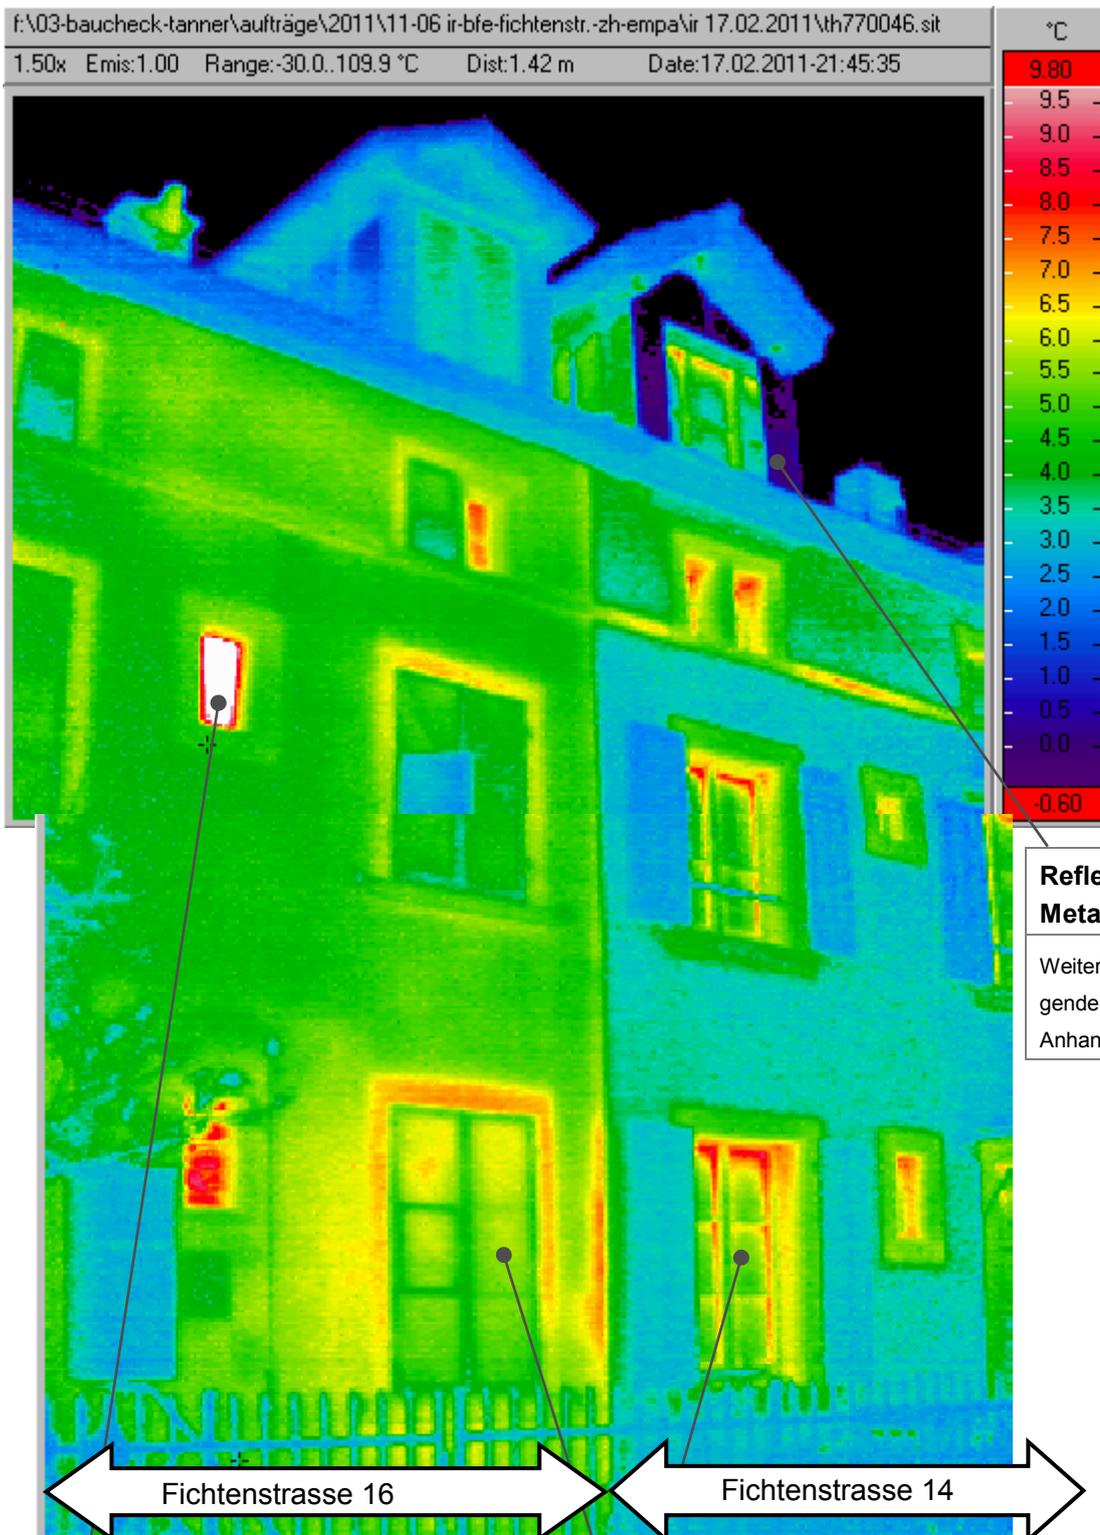
17.02.2011 IR-Bild 046 und 047: Nordfassade

offenes Fenster

Fenster

Rechts: Gut gedämmte Fenster nach heutigem Standard.
Links: Ist die Raumtemperatur deutlich tiefer, so zeigt auch ein altes Fenster (mit Vorfenster!) wenig Wärmeverluste.

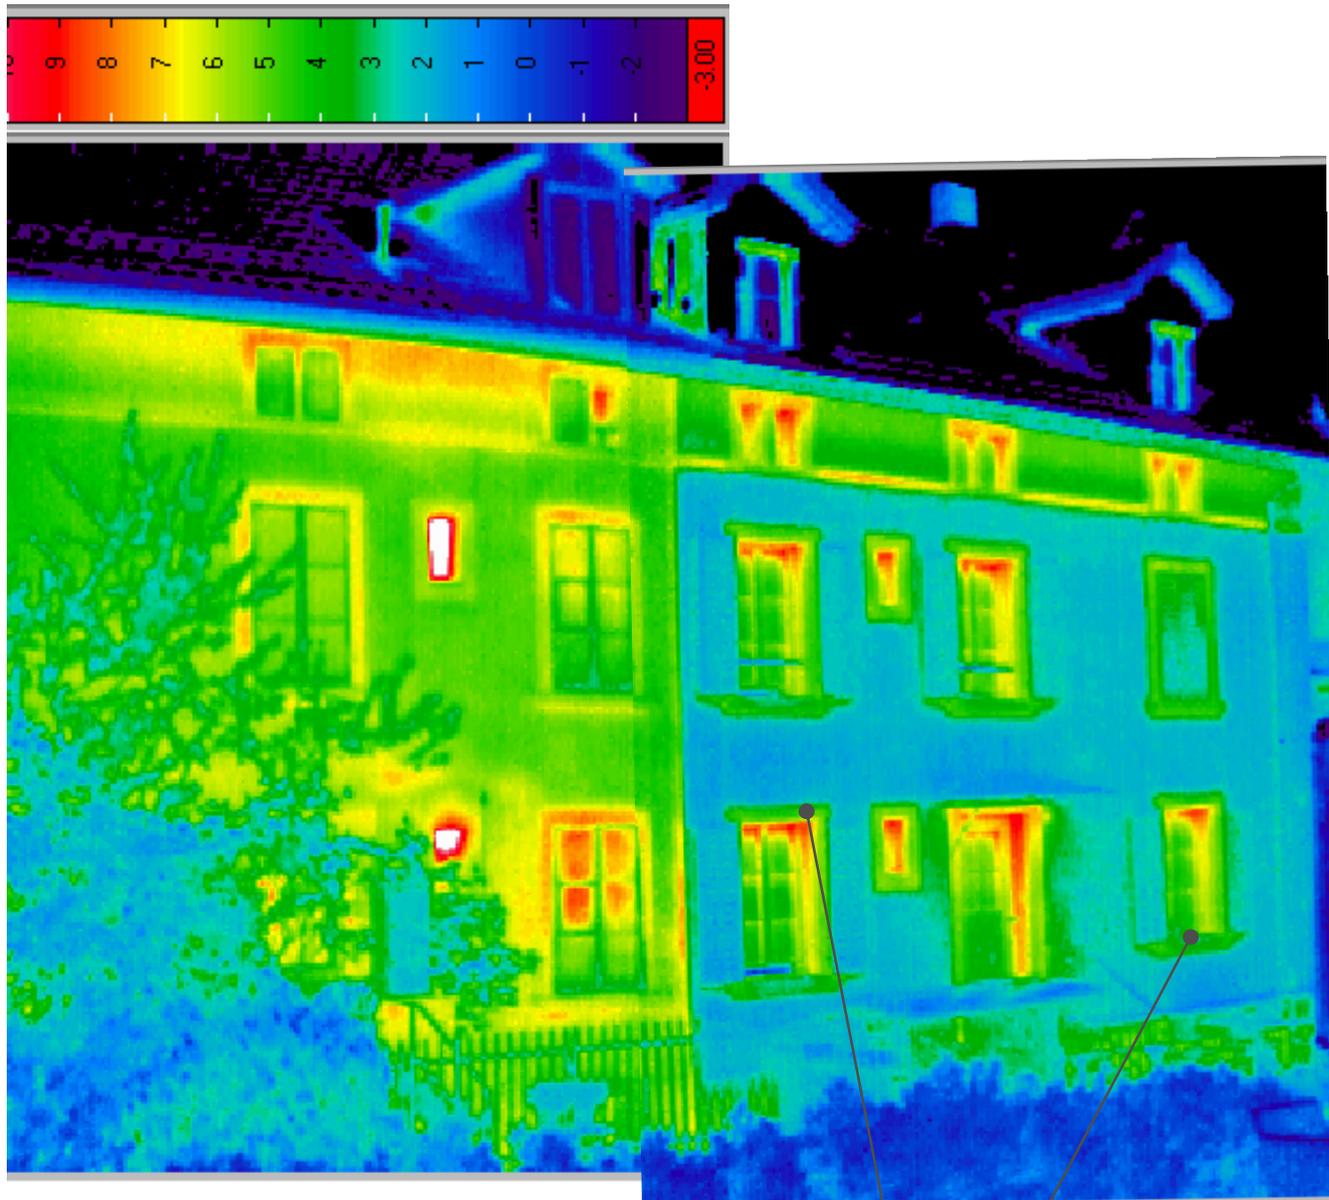
15.04.2011 IR-Bild 149 und 148: Nordfassade

Stark unterkühlte Dachflächen

Exponierte Flächen können sich bei klarem Himmel (wie hier) um bis zu 6 K unterkühlen.

Wärmebrücken

Die Wärmebrückenwirkung der Fenster-einfassungen ist deutlich erkennbar.

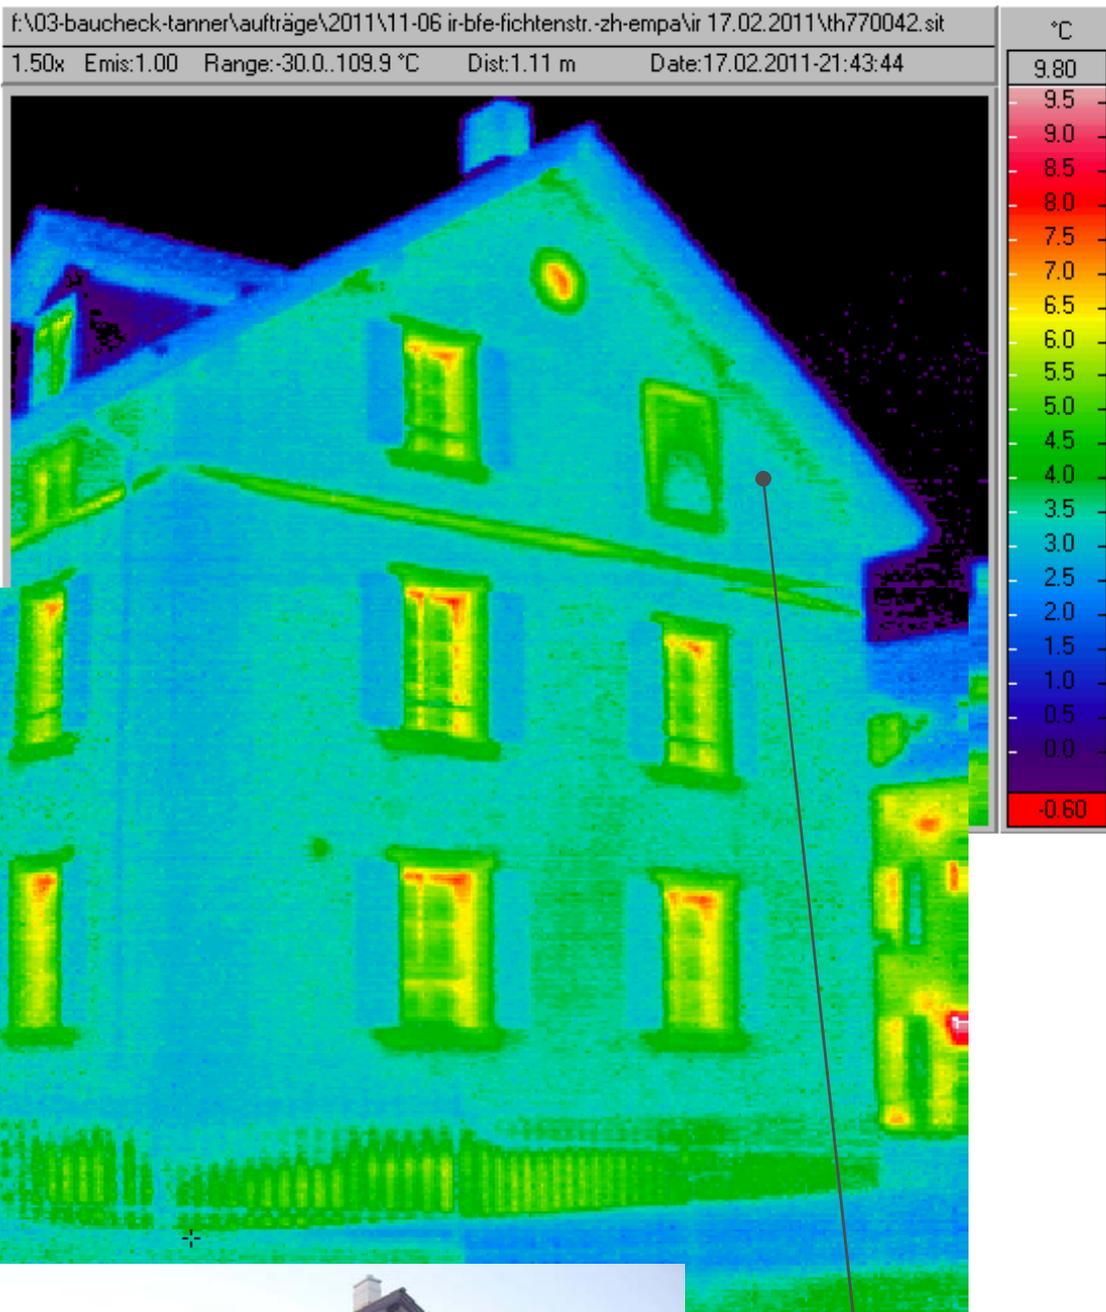
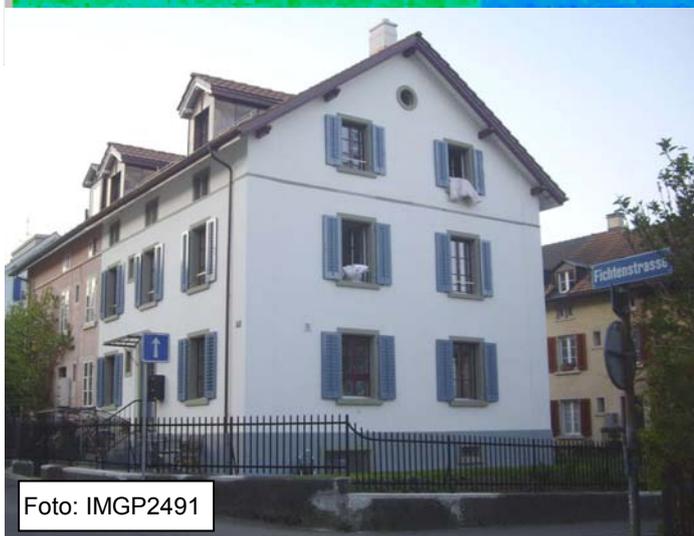
17.02.2011 IR-Bild 042 und 043: Westfassade

Steildach / Dachraum

Es sind keine relevanten Schwachstellen oder Wärmeluftaustritte erkennbar.
Gute Meteo-Aufnahmebedingungen !

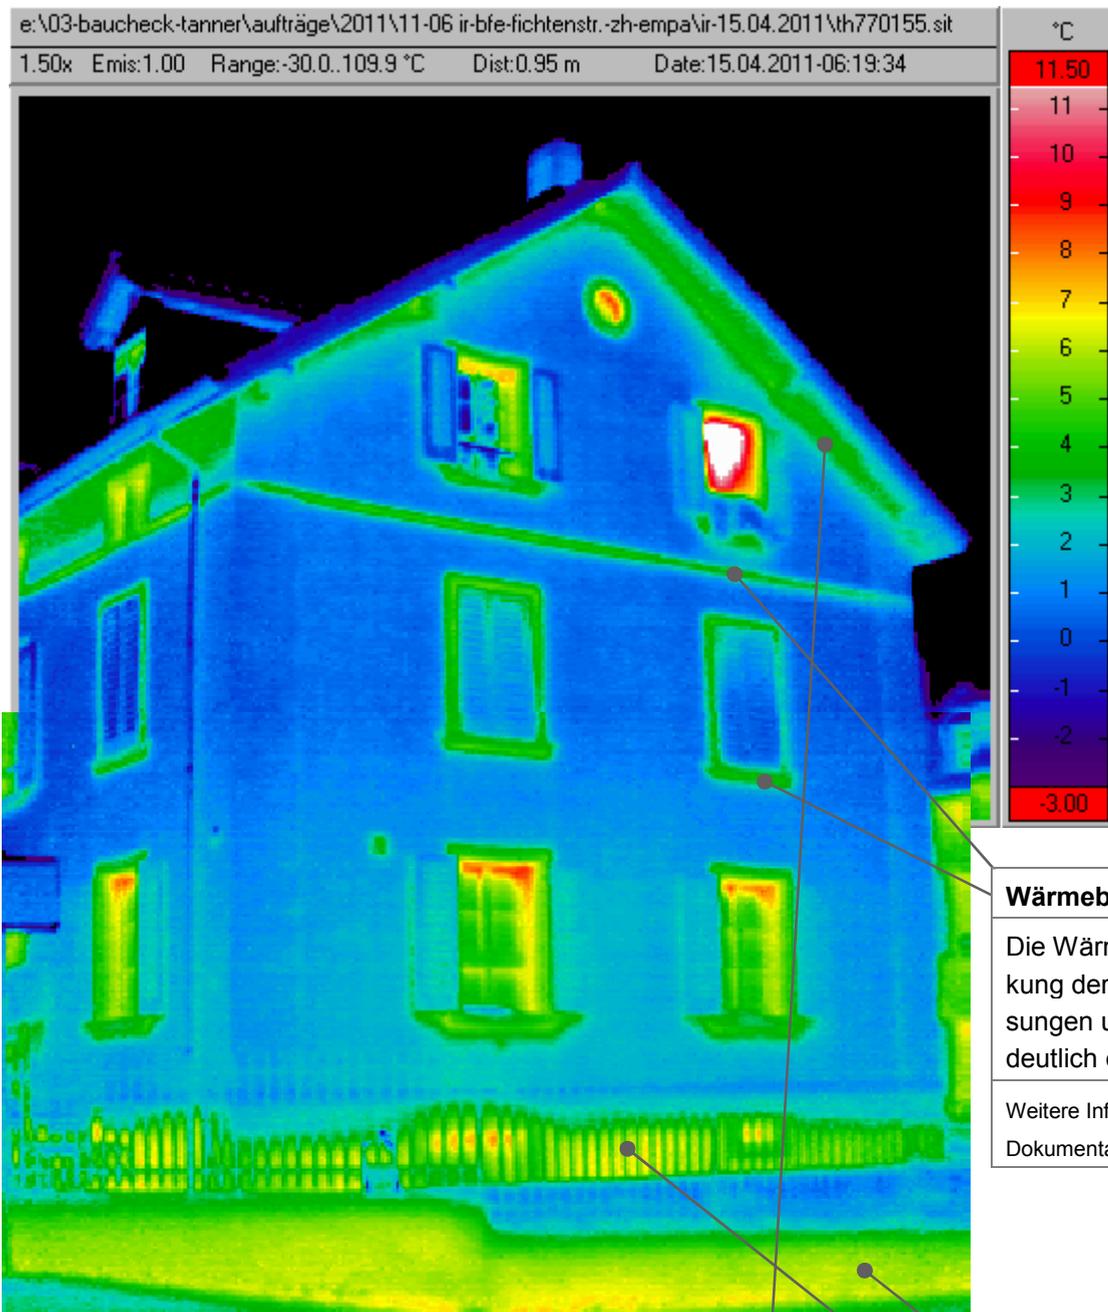
15.04.2011 IR-Bild 155 und 156: Westfassade

Wärmebrücken

Die Wärmebrückenwirkung der Fenstereinfassungen und Lisenen ist deutlich erkennbar.

Steildach / Dachraum

Es sind keine relevanten Schwachstellen oder Wärmeluftaustritte erkennbar.

Ungünstige Meteo-Aufnahmebedingungen, Wärmeschatten beim Vordach !

Gebäudesockel und Gartenmauer

Mässige Wärmeverluste. Hier ist der Sockel infolge Wärmespeicherung noch deutlich wärmer, als auf dem analogen Bild vom 17.02.2011.

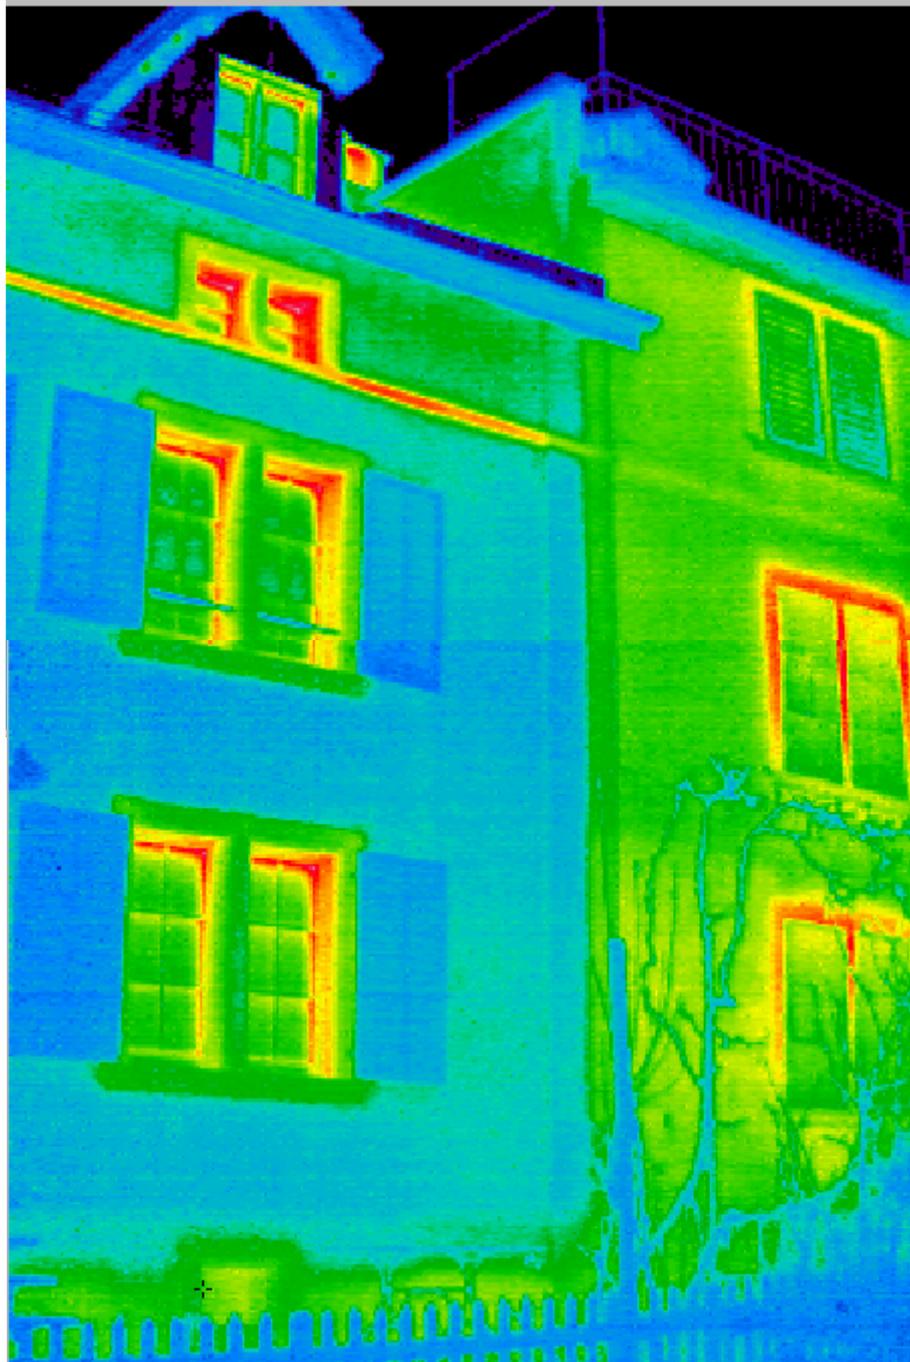
17.02.2011 IR-Bild 049 und 050: Südfassade

Aussenwand mit Aerogel und Wärmedämmputz

Der Unterschied Haus 14 / 16 gedämmt / ungedämmt ist klar erkennbar.

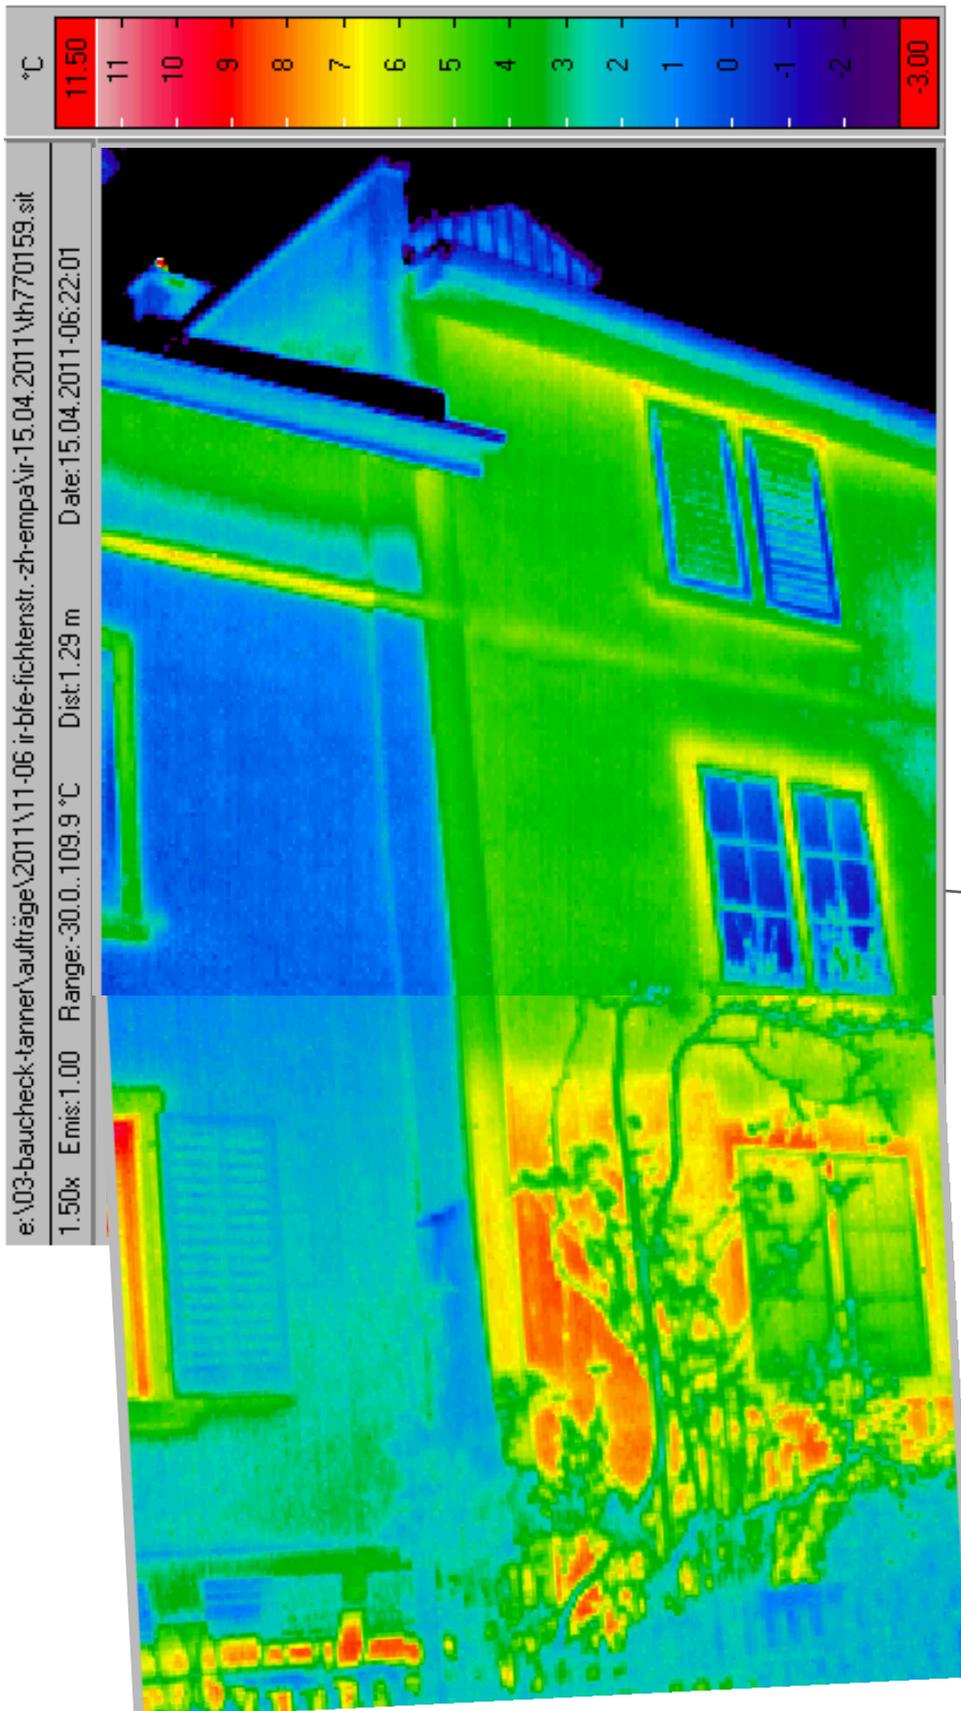
15.04.2011 IR-Bild 159 und 160: Südfassade

Fenster

Sobald sich im Fensterglas der kalte Nachthimmel spiegelt sind Aussagen zum Wärmedurchgang sehr schwierig.

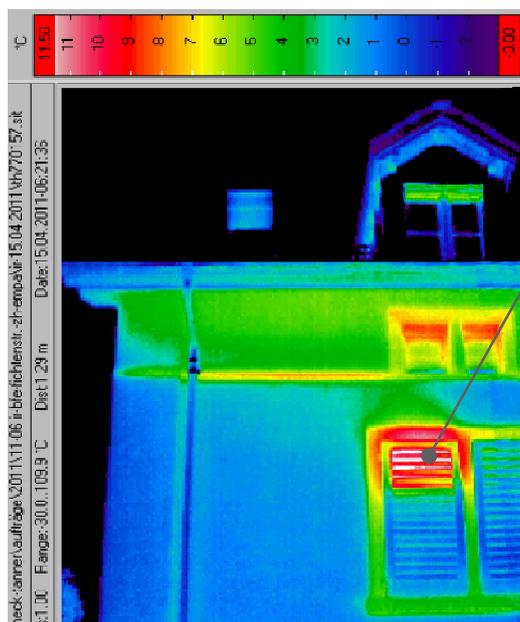
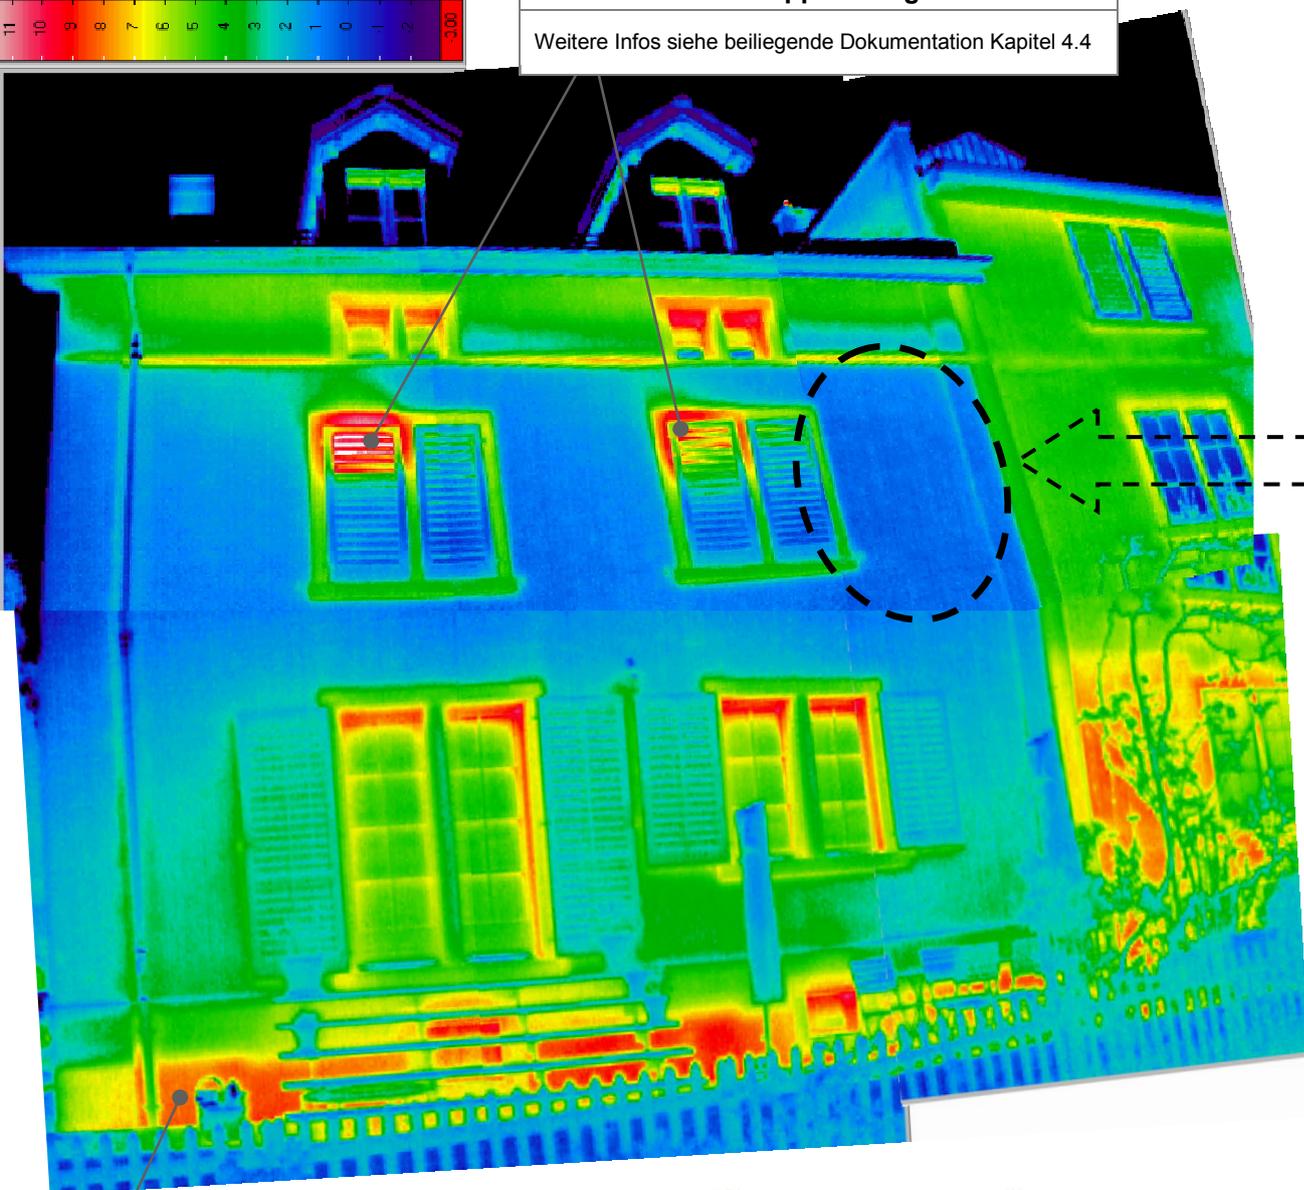
15.04.2011 IR-Bild 157 bis 162: Südfassade

offene Fenster in Kippstellung

Gebäudesockel

Hier sind keine Aussagen mehr zum Wärmeverlust des Gebäudesockels möglich! Die Meteobedingungen - mit der intensiven Sonnenstrahlung am Vortag - sorgten insbesondere hier auf der Südfassade für einen hohen Wärmeeintrag, der auch jetzt am darauf folgenden Morgen noch mit deutlich höheren Oberflächentemperaturen erkennbar ist. vgl. dazu auch IR-Bilder S. 17 und 18.

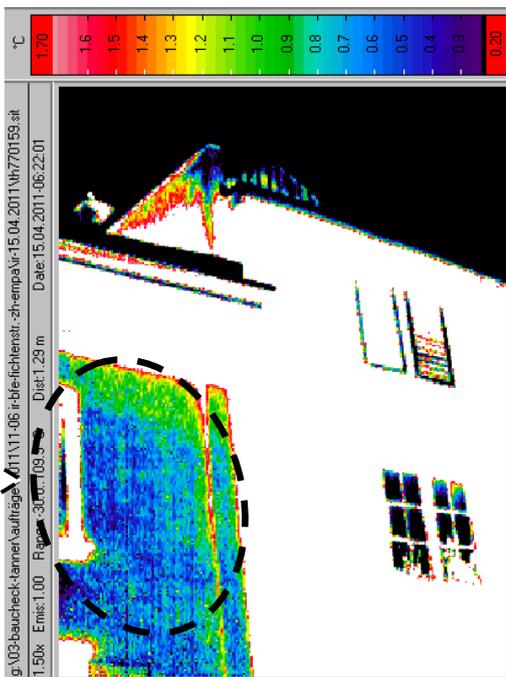
Punktuelle Wärmebrücken durch Dübel Bildausschnitt von links, mit neuer Skalierung

Wärmedämmplatten / -Matten oder Geflechte werden oft mit Haltedübeln im Untergrund befestigt. Diese Dübel ergeben punktuelle Wärmebrücken. Die energetische Auswirkung der hier verwendeten Dübel ist sehr gering, denn Sie sind auf dem IR-Bild kaum erkennbar. Auch mit sehr hoher Empfindlichkeit der Skalierung sind sie nur schwer zu erkennen.

Dies jedoch auch deshalb, weil hier 20 mm Wärmedämmputz über den Dübelköpfen liegt, und nicht nur ein Dünnputz, wie bei einer konventionellen AWD.

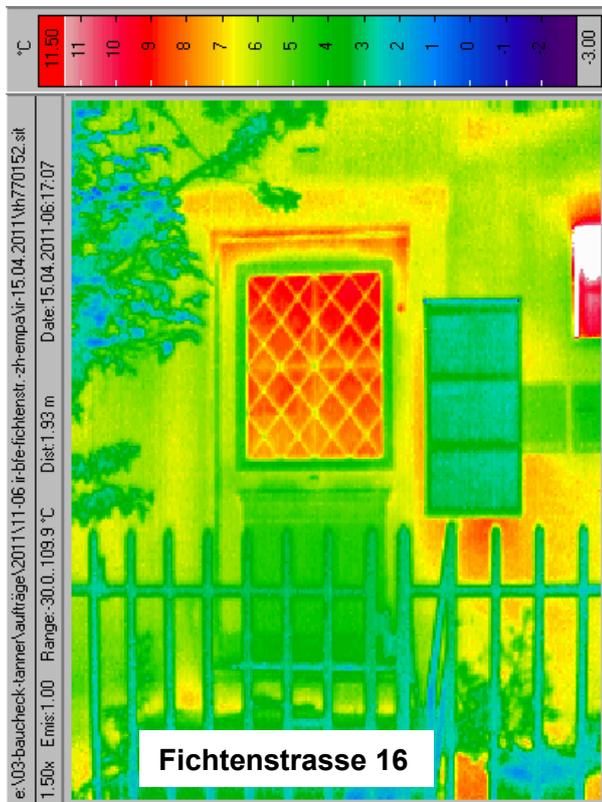
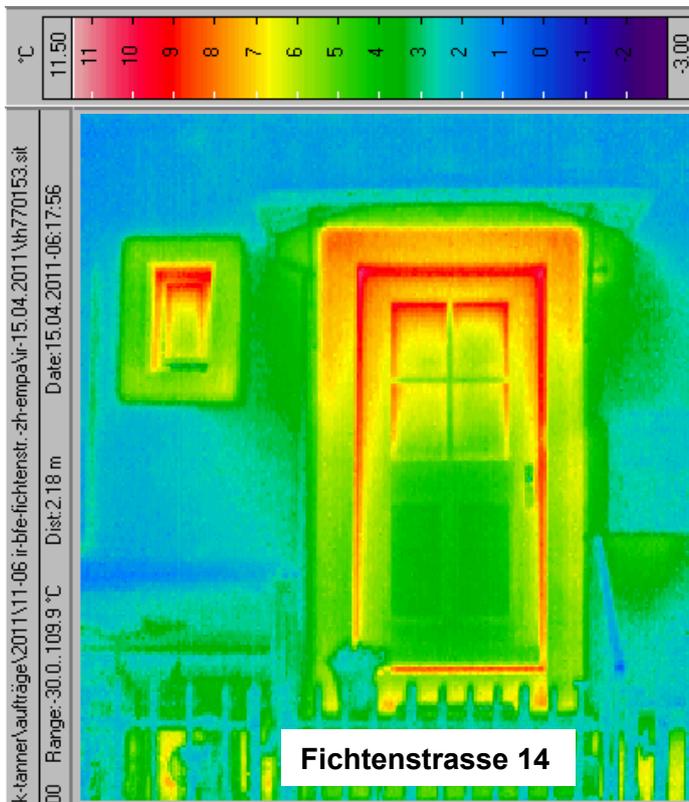
15.04.2011 IR-Bild 152 und 153: Nordfassade, Detail Hauseingänge

Hauseingänge

Mässige Wärmeverluste. Zu beachten: Haus 16 hat hinter der Tür wesentlich tiefere Raumtemperaturen!

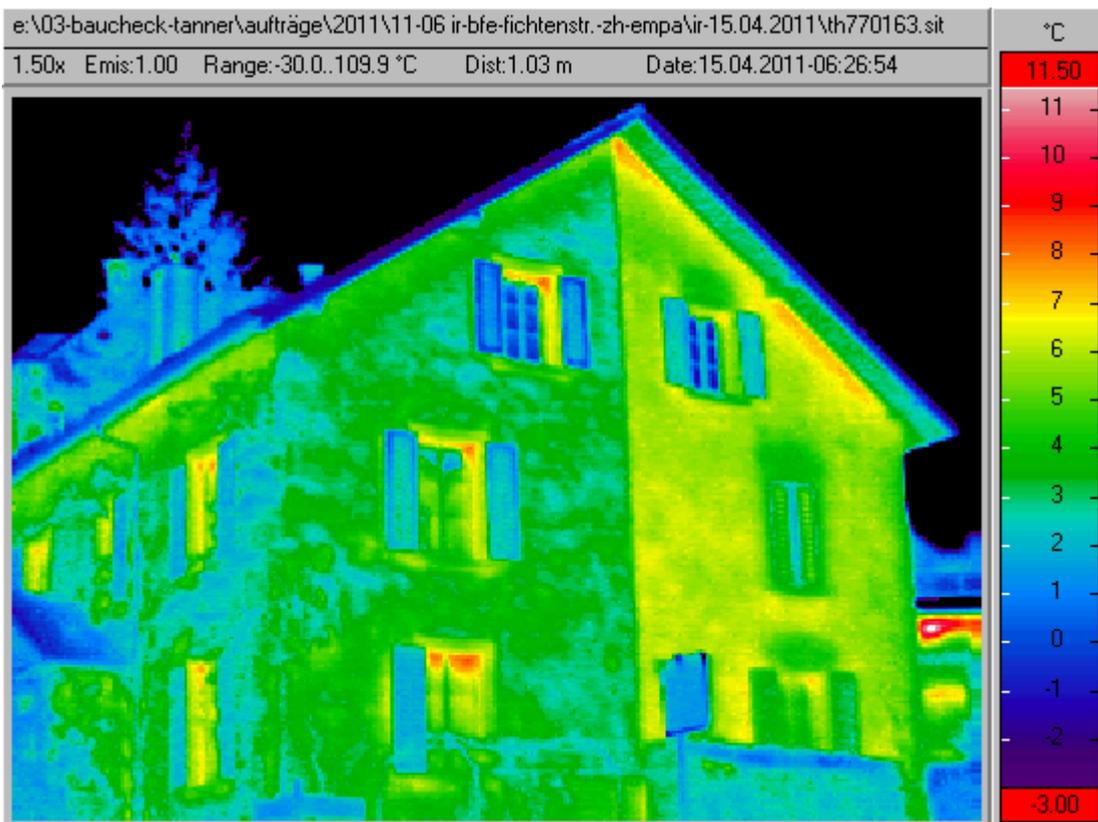
15.04.2011 IR-Bild 163: Südfassade, Haus vis a vis (Fichtenstr. 15/17)

Zum Vergleich: Das Nachbarhaus

Ursache der Unterschiede: Wahrscheinlich stark unterschiedliche Raumtemperaturen oder allenfalls links mit Innendämmung. Fleckenmuster: Unter dem Putz ist ein Bruchsteinmauerwerk.

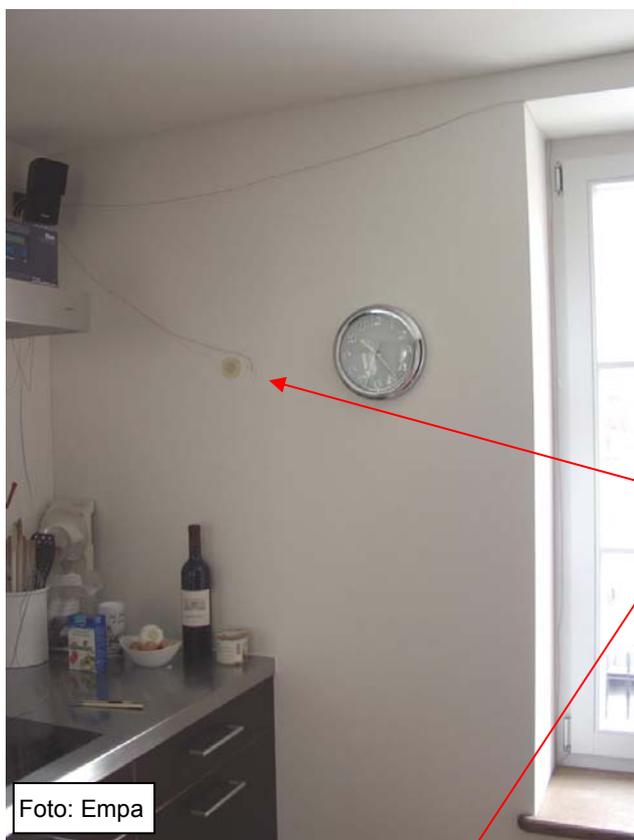
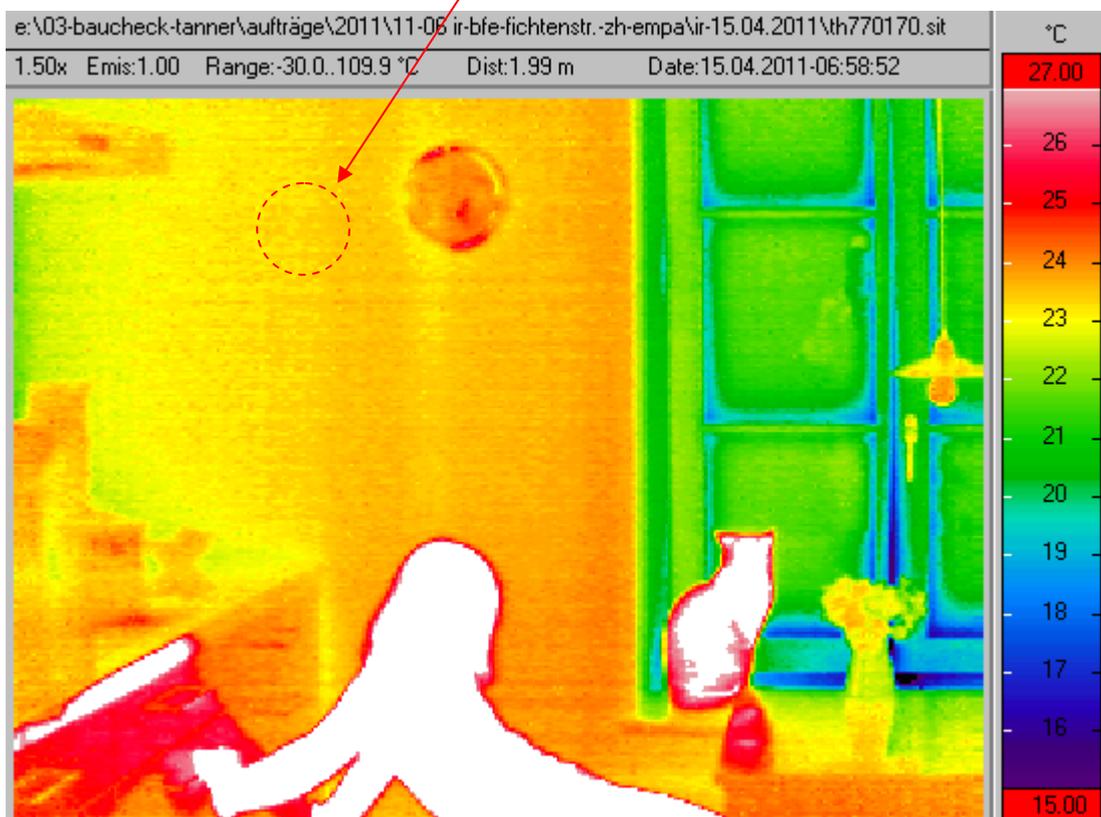
8.1 Empa Wärmeflussmessung Nordseite, Erdgeschoss

Subjektive Beurteilung von Ch. Tanner für die Wärmebrückenfreiheit **innen**:

OK, es sind keine relevanten Inhomogenitäten erkennbar.

Subjektive Beurteilung von Ch. Tanner für die Wärmebrückenfreiheit **aussen**:

Trotz der verwendeten Dämmstoffdübel OK.

Auf Grund der IR-Aufnahmen kann nicht beurteilt, ob genau bei der WFM Messstelle ein Dämmstoffdübel liegt. Eine genauere Abschätzung der Dübelwirkung müsste mit einer 3-D Simulation und den genauen Wand- und Dübelkennwerten gemacht werden.

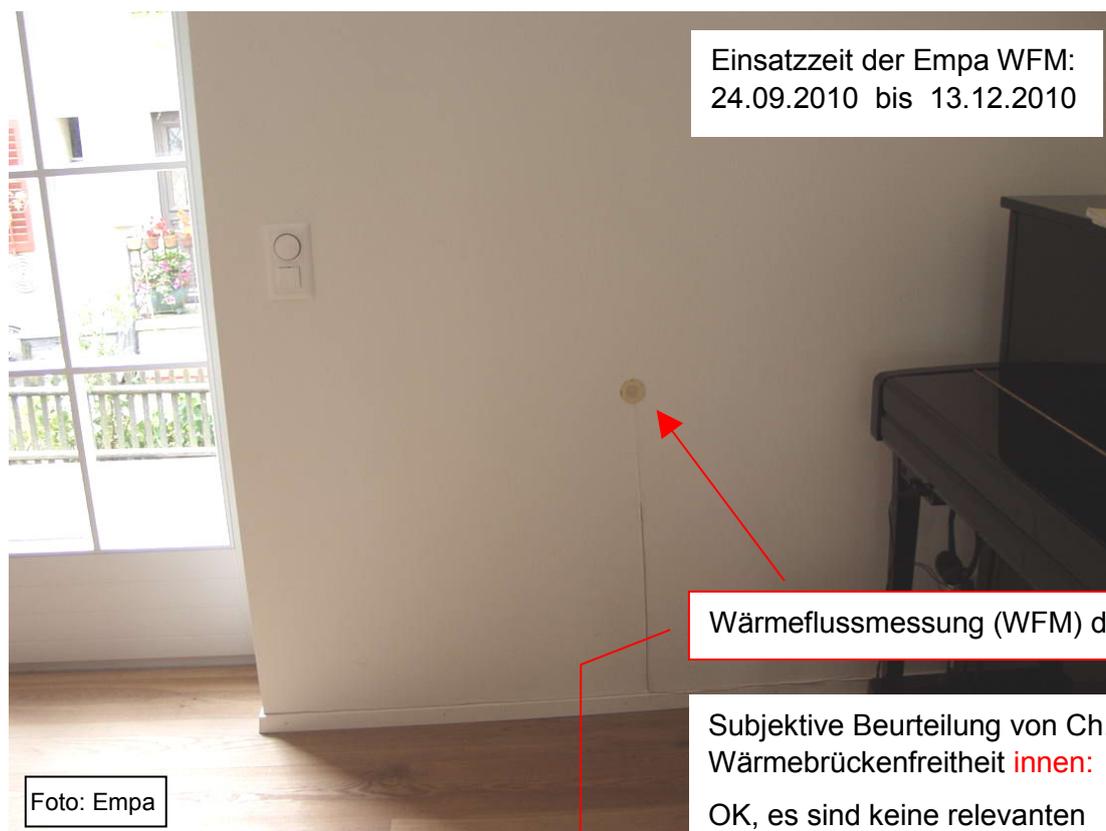
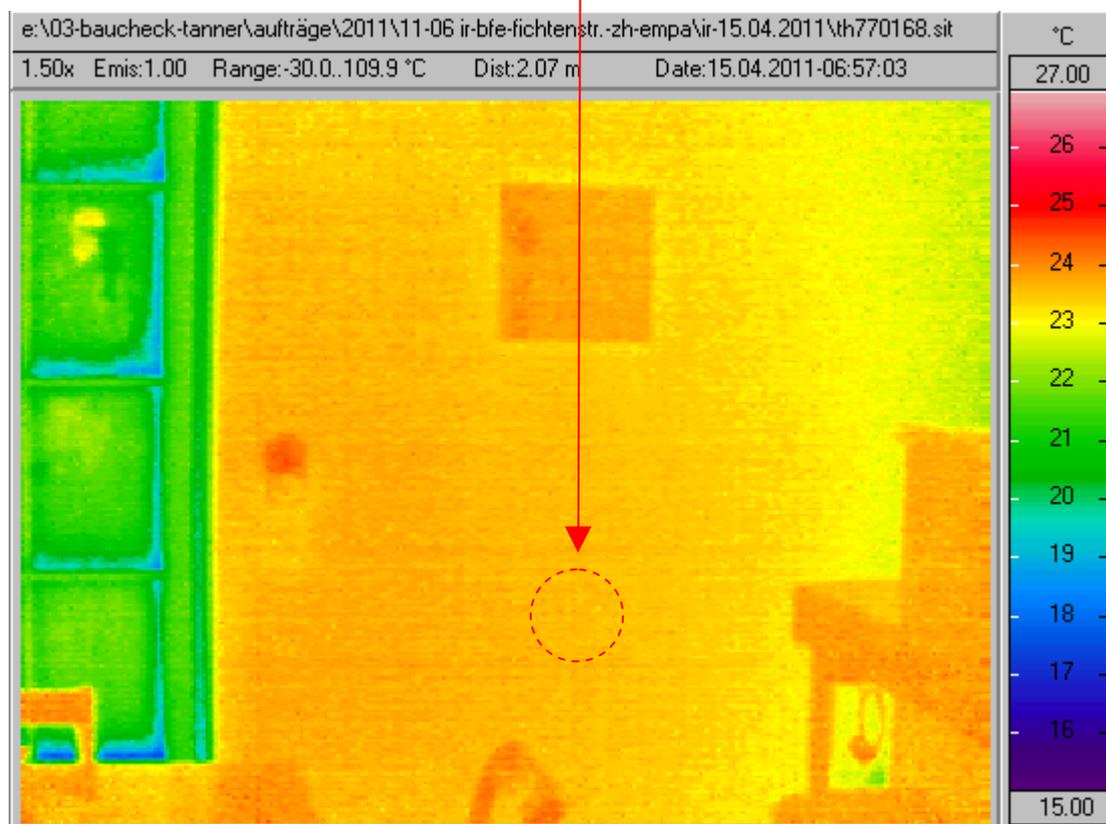
8.2 Empa Wärmeflussmessung Südseite, Erdgeschoss

Subjektive Beurteilung von Ch. Tanner für die Wärmebrückenfreiheit [aussen](#):

Trotz der verwendeten Dämmstoffdübel OK.

Auf Grund der IR-Aufnahmen kann nicht beurteilt, ob genau bei der WFM Messstelle ein Dämmstoffdübel liegt. Eine genauere Abschätzung der Dübelwirkung müsste mit einer 3-D Simulation und den genauen Wand- und Dübelkennwerten gemacht werden.
