Bauforensik

Bauphysikalische Zusammenhänge erfassen und bewerten

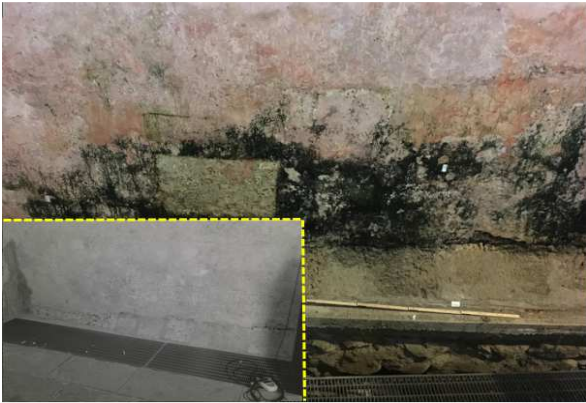
Der Farbstoff in den Algen wird bei der NIR Fotografie transparent (Untergrund wird sichtbar)

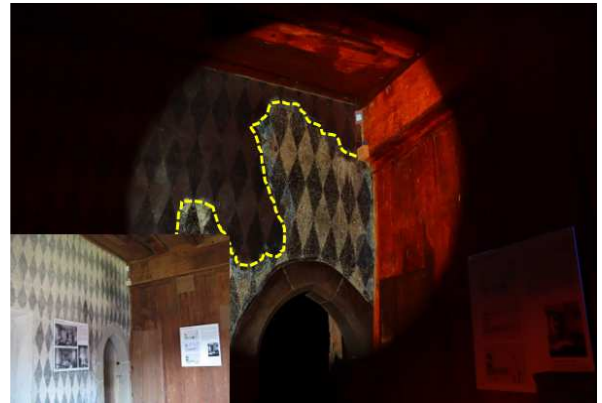
Nachgemalte Bereiche konnten von den historischen Rautenmustern unterschieden werden

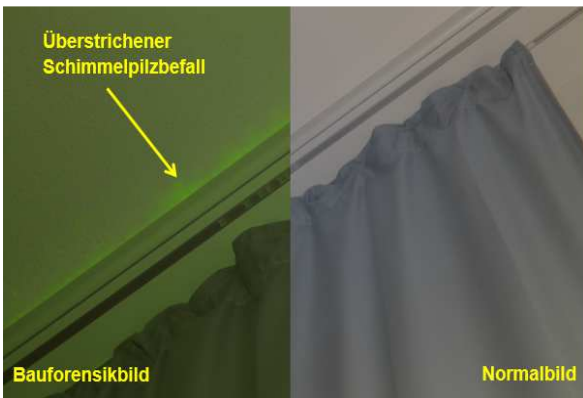
An der Vorhangschiene in einem Schlafzimmer überstrichener Schimmelpilzbefall

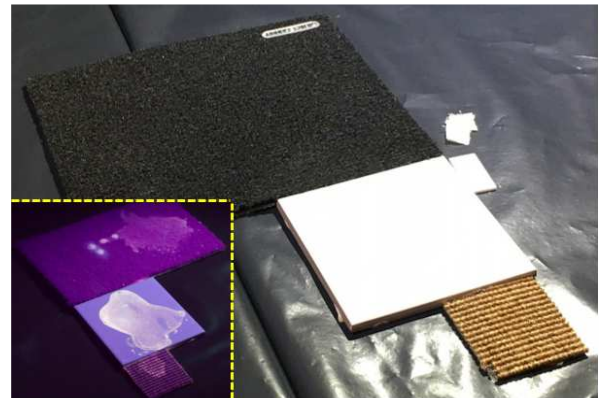
Fluoreszenzfotografie macht Flecken sichtbar

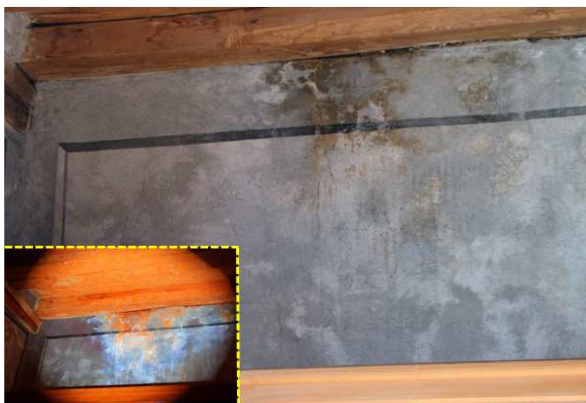
Das ganze Ausmass von Wasserflecken wird sichtbar

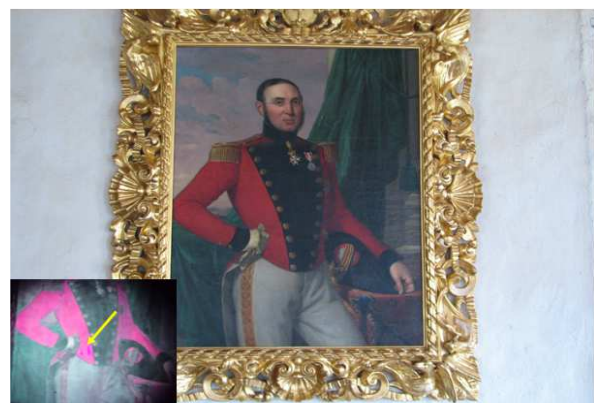
Alle Ausbesserungen / Beschädigungen können zerstörungsfrei sichtbar gemacht werden
