## Abgenutzt, undicht und energetisch ineffizient? Zur Problematik des Erhalts historischer Verglasungen

Sophie Wolf  
Vitrocentre Romont

Bauplatzform Denkmalpflege 2024 - 19.9.2024 - Ritterhaus Bubikon

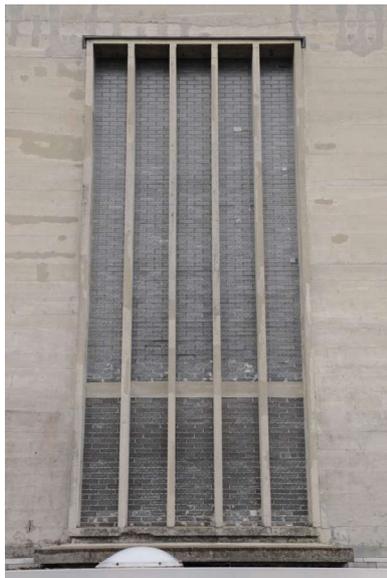
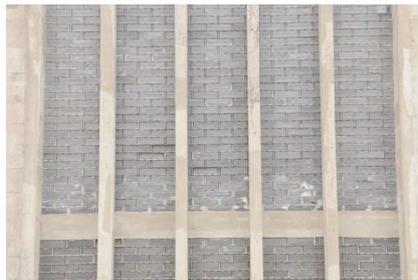
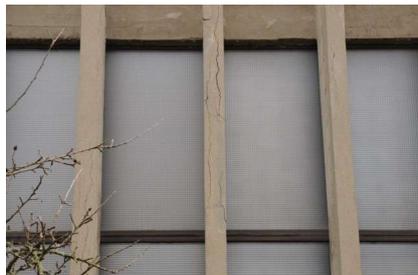
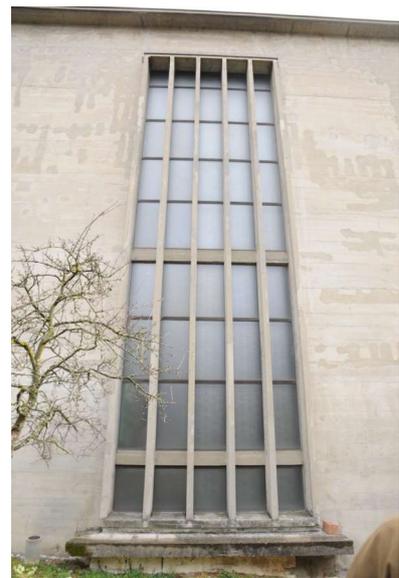
Bern, Universitätsgebäude, Salvisbergbau, originale Treppenhausverglasung von 1931 und Ersatz aus den 1990er Jahren. Fotos: S. Wolf

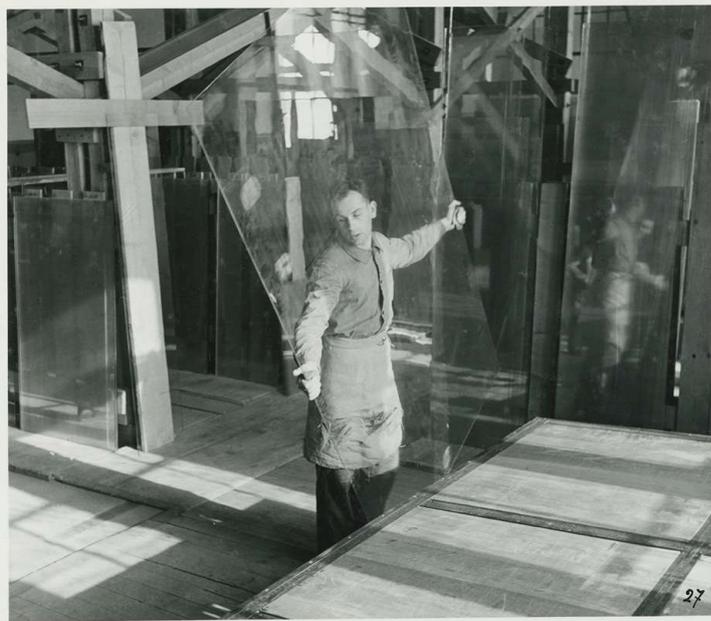
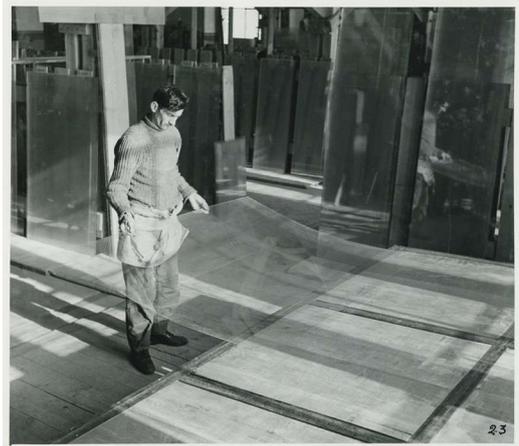
Ziehglasproduktion (Fourcault-Verfahren)  
bei Erie-Elektroverre Romont, zweite Hälfte 20. Jh.

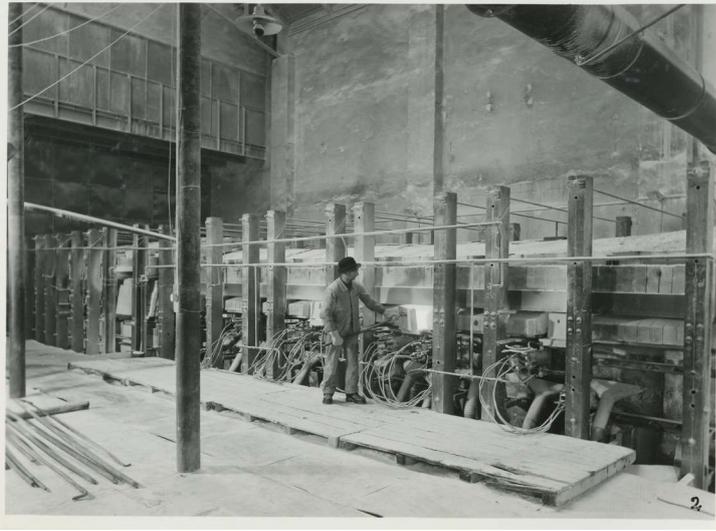
Elektrisch gefeuerter Wannenofen und Ziehglasanlage  
Erie-Elektroverre Romont, zweite Hälfte 20. Jh.

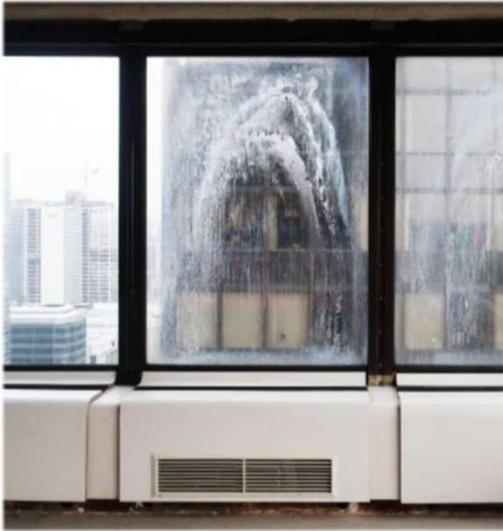
## Geringe Dauerhaftigkeit von Isolierverglasungen

World Trade Center in Brüssel. Foto: Esther Geboes

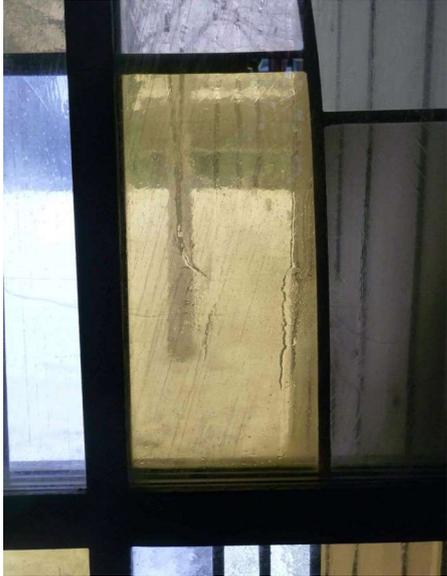
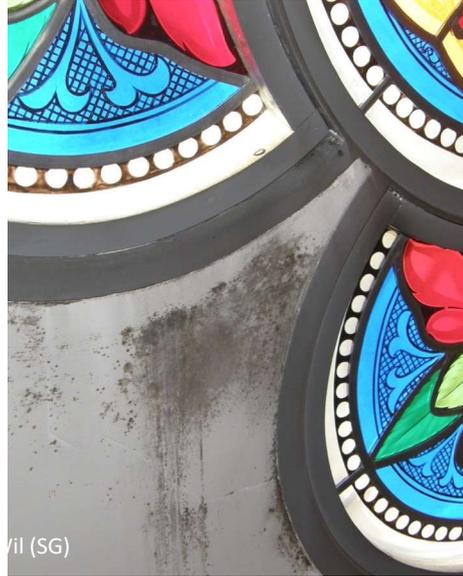
## Probleme mit Kondensation

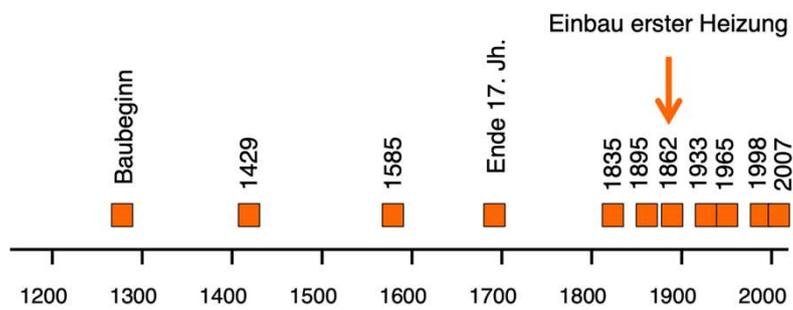
## Beschleunigung der Interventionszyklen

Diagramm nach Dr. Thomas Löther

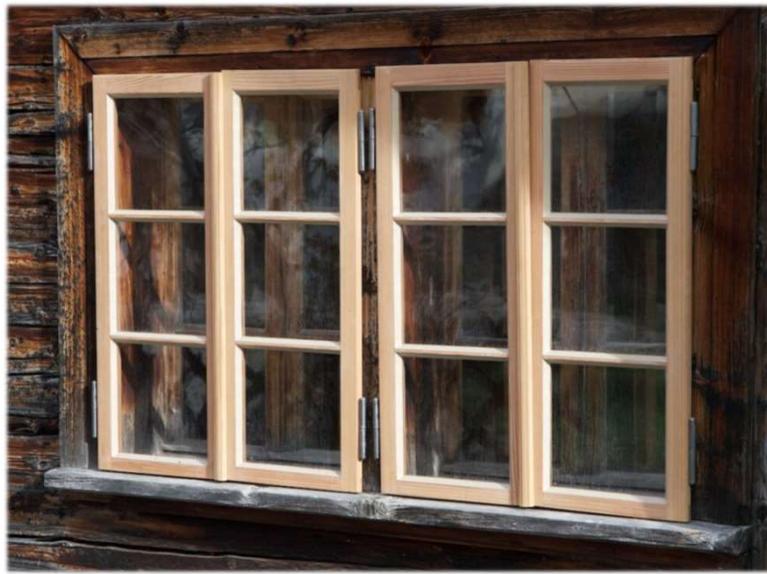
Walserhaus, Surrein/Sedrun, GR

Nachbau der einfachverglasten Vorfenster
