# BAUPLATTFORM DENKMALPFLEGE 2024

## Historische Kirchenfenster – über die Entstehung, Erhaltung und energetische Ertüchtigung

Ritterhaus Bubikon, Roger Scholz

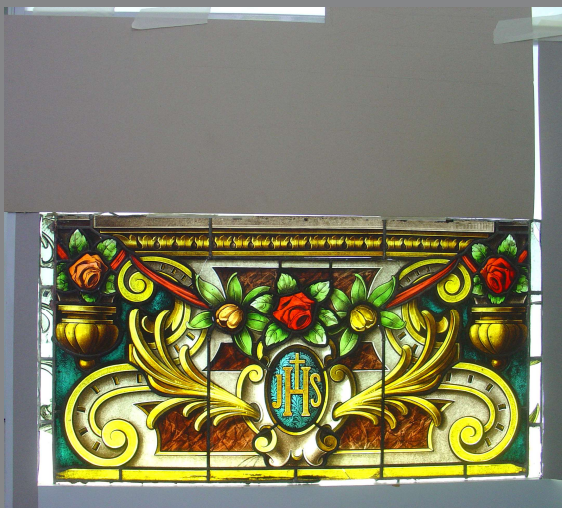
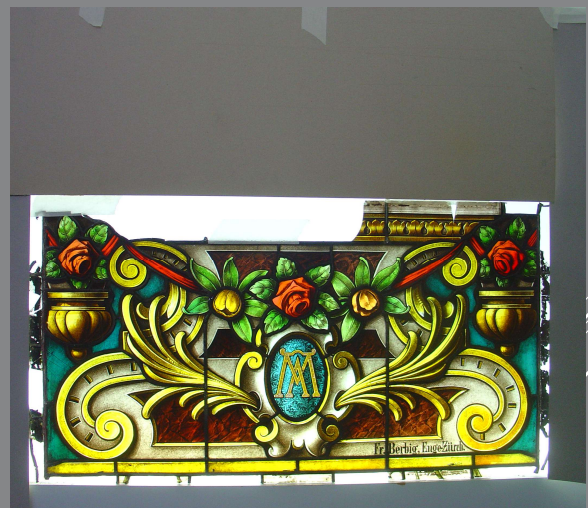
Aufnahme aller Felder, zur Erfassung der Schäden

Bei der Begutachtung der Felder wird ebenfalls der Malstil studiert

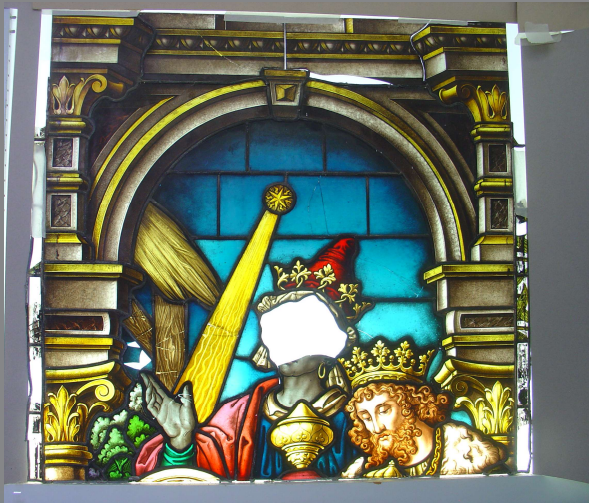
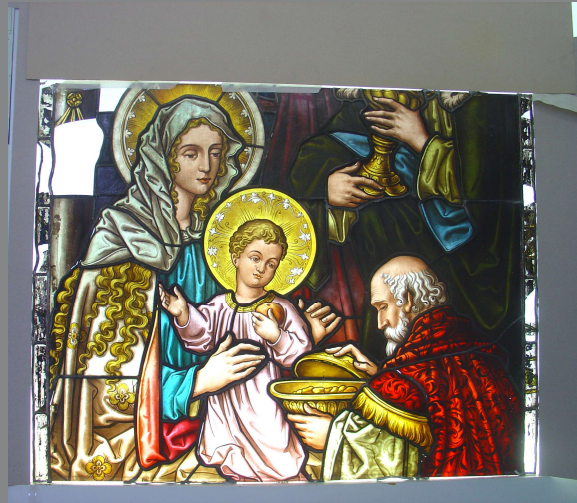
Die defekten und fehlenden Teile werden erfasst  
Die Massnahmen werden im Plenum Besprochen

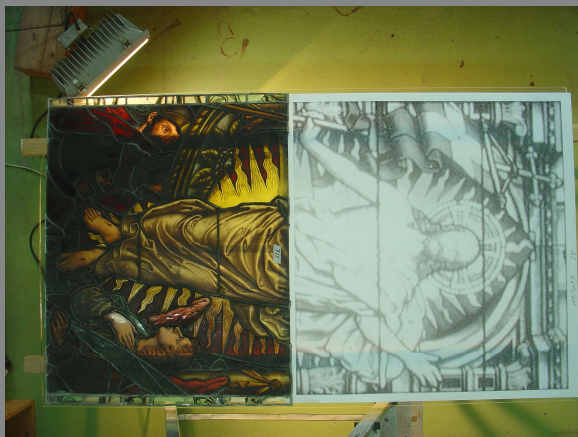
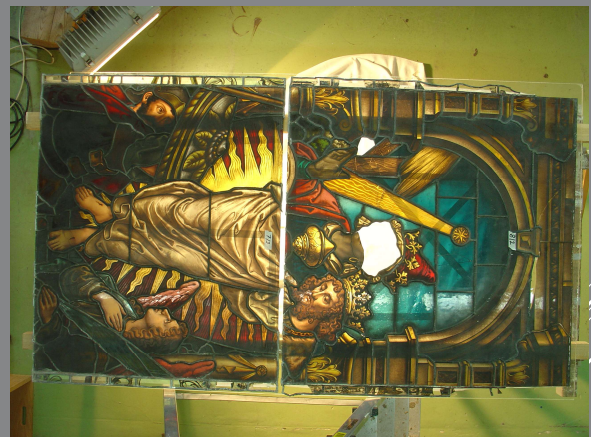
Das Feld vom Oberkörper Jesu fehlte komplett. Es wurde komplett neu hergestellt.

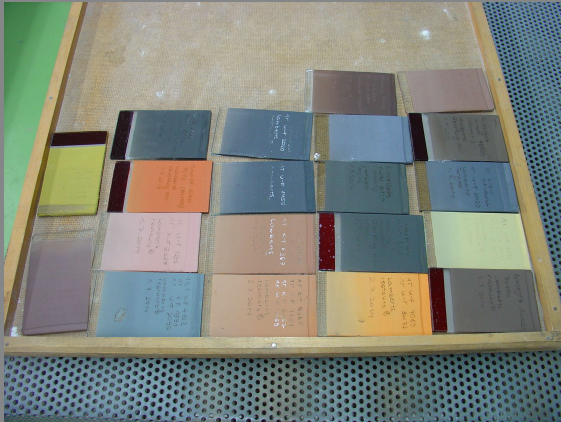
Für jedes ausgesuchte Glas und jede verwendete Farbe wurden Musterstücke gebrannt

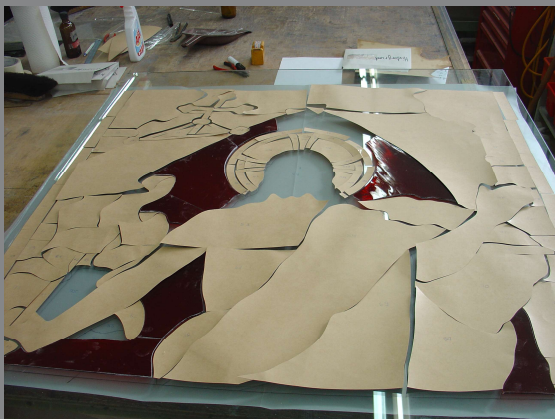
Die Glasteile werden schabloniert und zugeschnitten

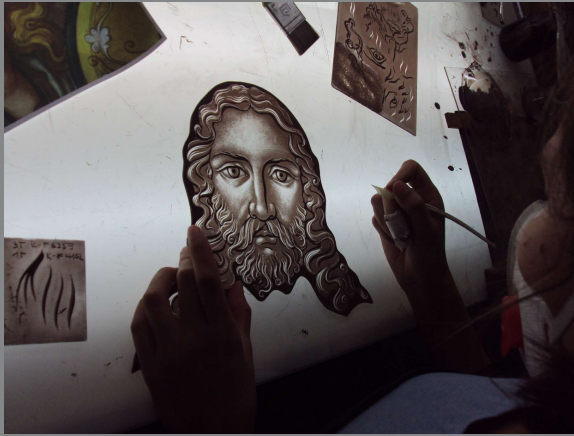
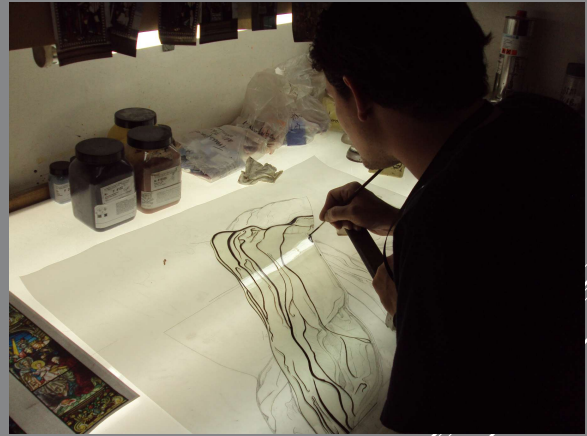
Die Glasstücke werden bemalt - mit Pinsel und Gänsefeder

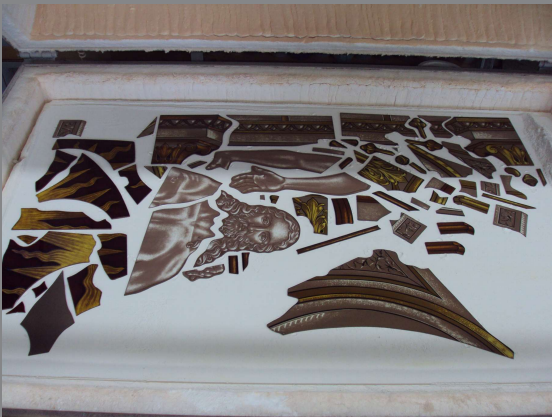
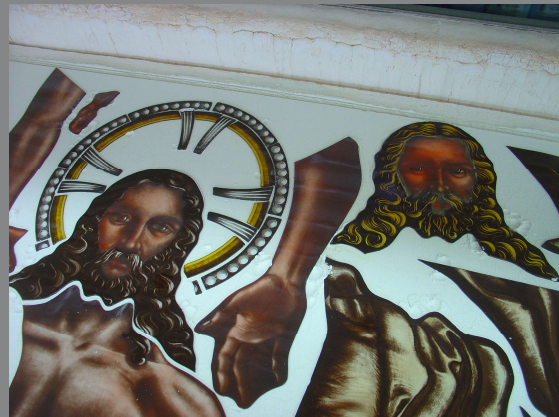
Bis die Glasstücke fertig sind werden teilweise mehrere Brände benötigt

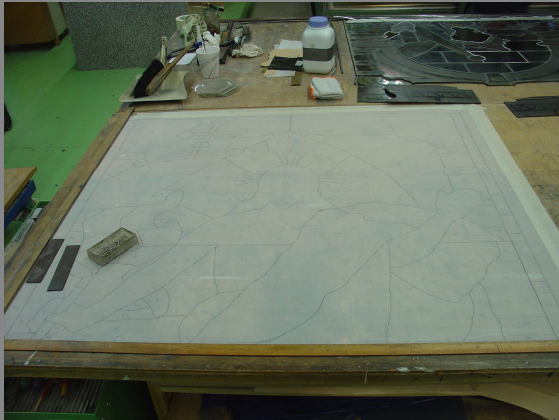
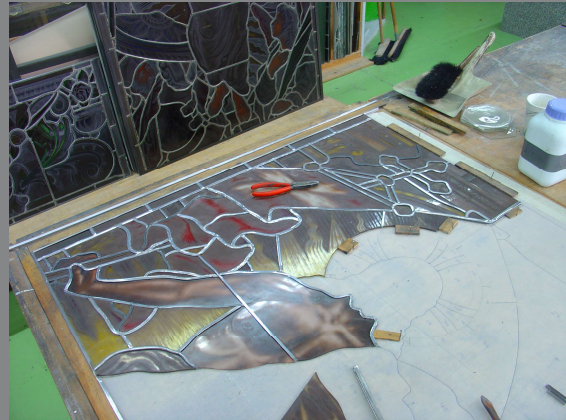
Zusammenbleiben der Glasteile zur fertigen Scheibe

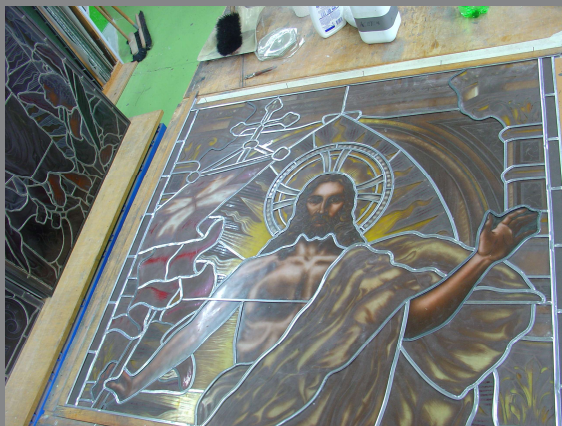
Fertig gebleites Feld, vor dem löten

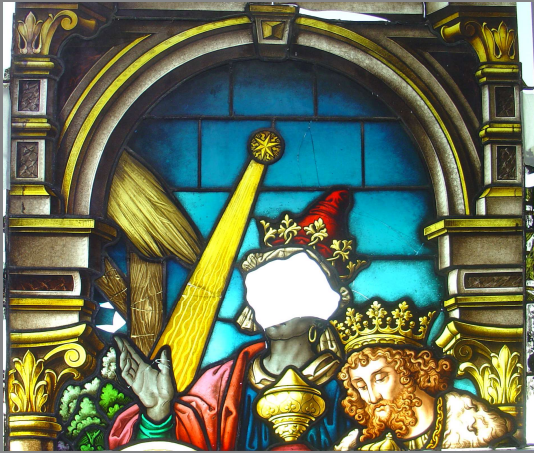
Vor der Restaurierung

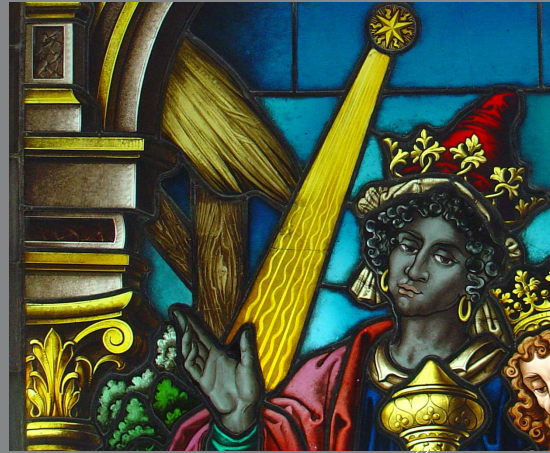
Nach der Restaurierung

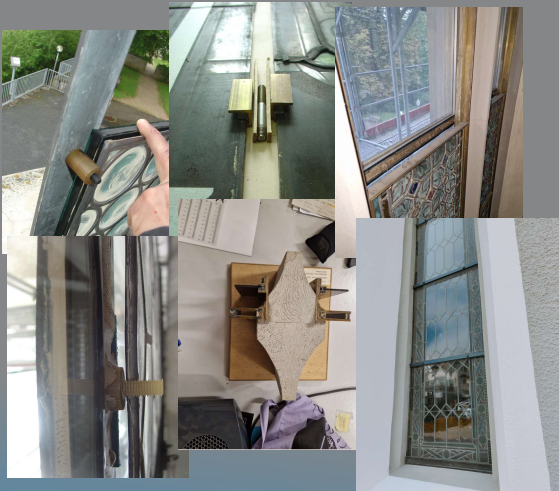
VERBESSERTE EINBAUSITUATION MITTELS EINER NEUEN KONSTRUKTION KREIEREN

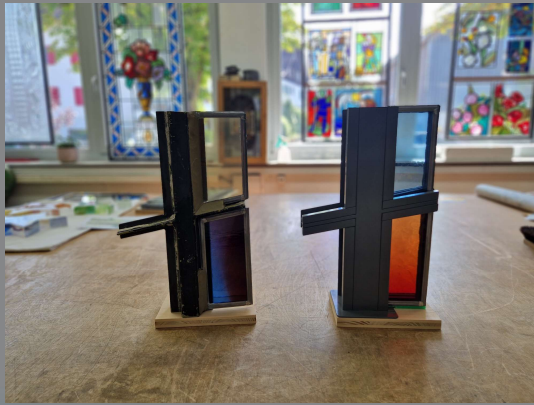
## NEUE KONSTRUKTION KATH. KIRCHE ST. ANTONIUS, WALLISELLEN

Links alte Fensterkonstruktion  
Rechts neue Fensterkonstruktion

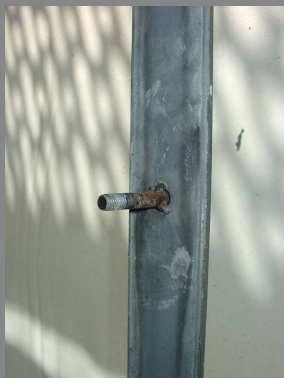
Konstruktion vorher

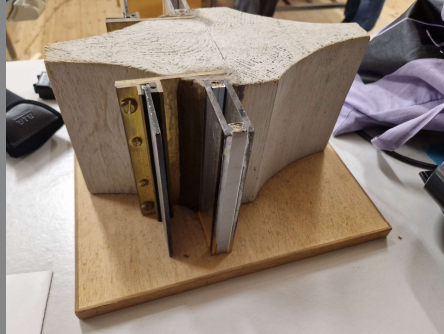
Bestehende Konstruktion  
aus dem Jahr 1985
