Thermografienaufnahmen der Gebäudehülle

11-06

EFH Fichtenstrasse 14, 8032 Zürich

Auftraggeber: Bundesamt für Energie, Forschungsprogramm Energie in Gebäuden
Auftragnehmer: Vera Gloor AG, Herr M. Wenger
BFE-Projektnummer: 500533
BFE-Bereichsleiter: Andreas Eckmanns
BFE-Programmleiter: Charles Filleux
Projekttitel: Erneuerung Fichtenstrasse 14, Zürich
Sanierung der Fassade des denkmalgeschützten Mehrfamilienhauses aus dem Jahr 1877 mit verputzter Aerogel-Hochleistungswärmedämmung

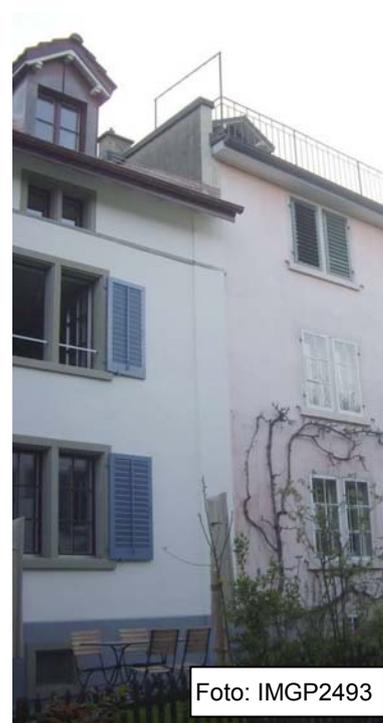
15.04.2011 IR-Bild 159 und 160: Südfassade

Der Unterschied Haus 14 / 16 gedämmt / ungedämmt ist klar erkennbar.

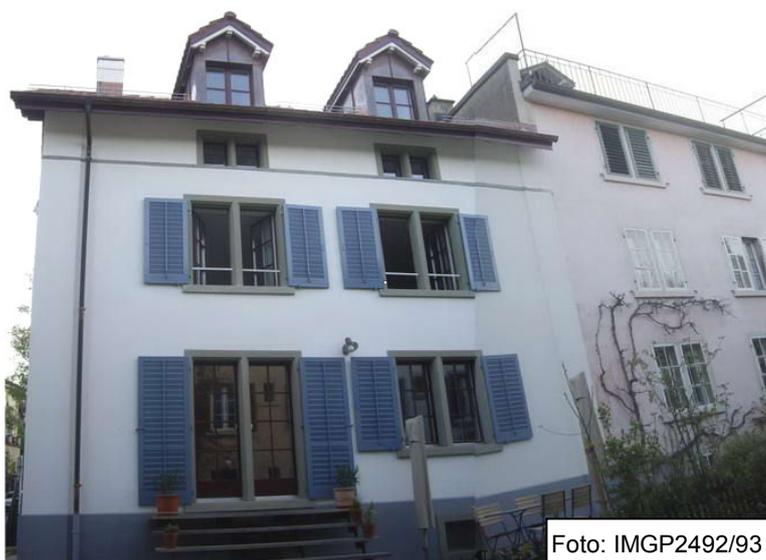
Foto: IMG2492/93

Hier sind keine Aussagen mehr zum Wärmeverlust des Gebäudesockels möglich! Die Meteobedingungen - mit der intensiven Sonnenstrahlung am Vortag - sorgten insbesondere hier auf der Südfassade für einen hohen Wärmeeintrag, der auch jetzt am darauf folgenden Morgen noch mit deutlich höheren Oberflächentemperaturen erkennbar ist. vgl. dazu auch IR-Bilder S. 17 und 18.

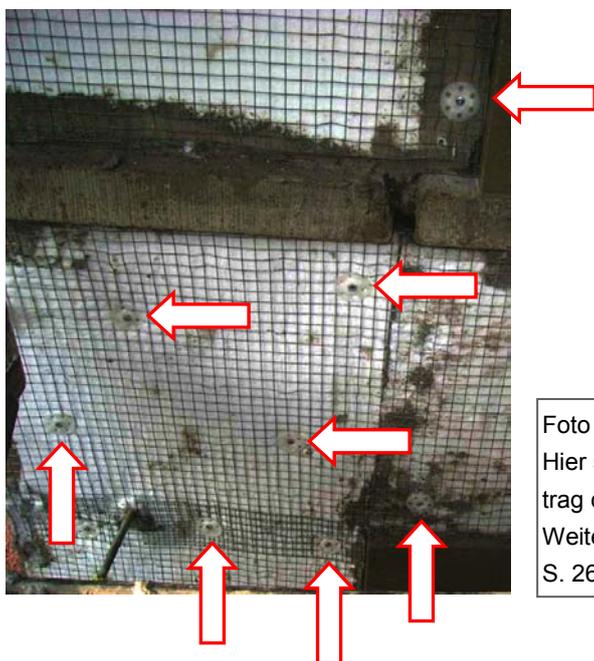
Dies jedoch auch deshalb, weil hier 20 mm Wärmedämmputz über den Dübelköpfen liegt, und nicht nur ein Dünnputz, wie bei einer konventionellen AWD.

Foto aus der Bauphase (aus Zwischenbericht 30.11.2010)
Hier sind einige der die verwendeten Dübel vor dem Auftrag des Wärmedämmputzes sichtbar.
Weitere Infos zum Wärmebrückennachweis siehe S. 26 bis 29.

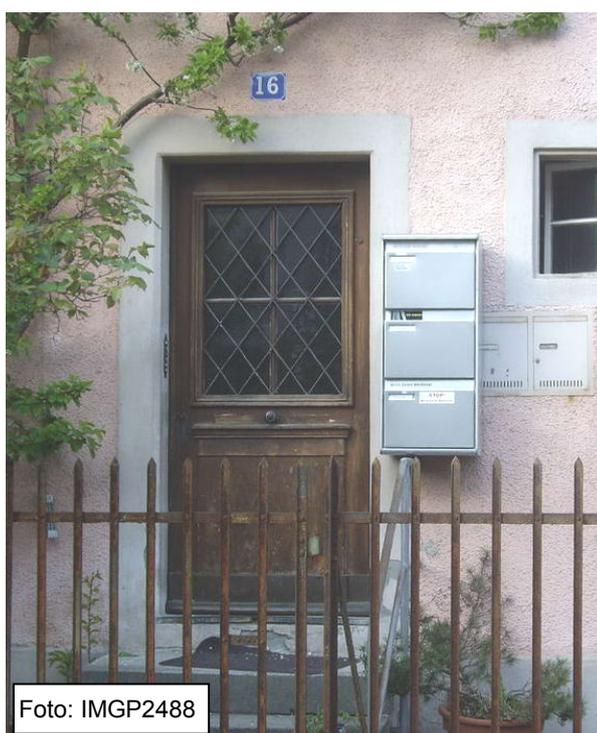
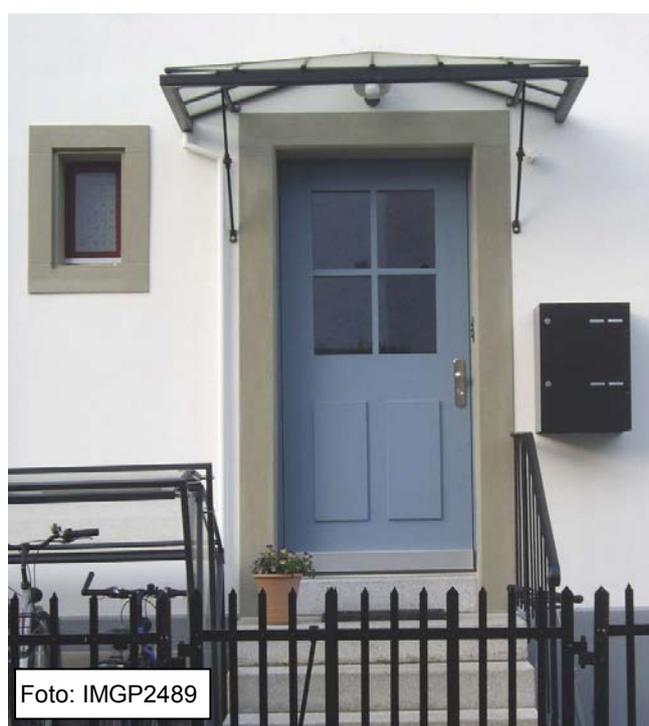
15.04.2011 IR-Bild 152 und 153: Nordfassade, Detail Hauseingänge

Mässige Wärmeverluste. Zu beachten: Haus 16 hat hinter der Tür wesentlich tiefere Raumtemperaturen!

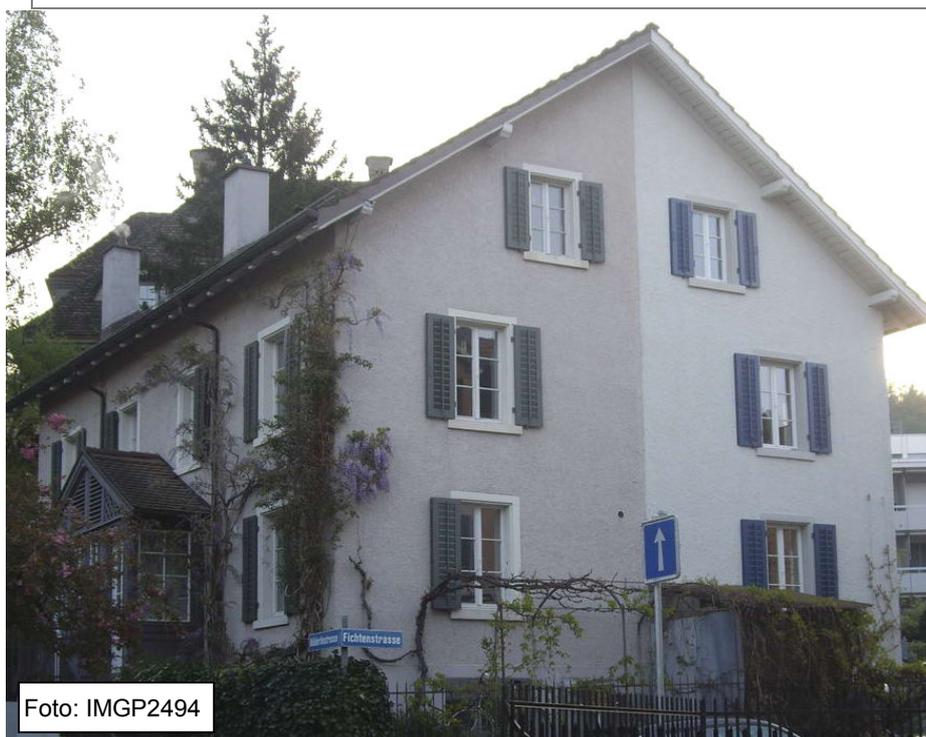
Foto: IMG2494

Ursache der Unterschiede: Wahrscheinlich stark unterschiedliche Raumtemperaturen oder allenfalls links mit Innendämmung. Fleckenmuster: Unter dem Putz ist ein Bruchsteinmauerwerk.

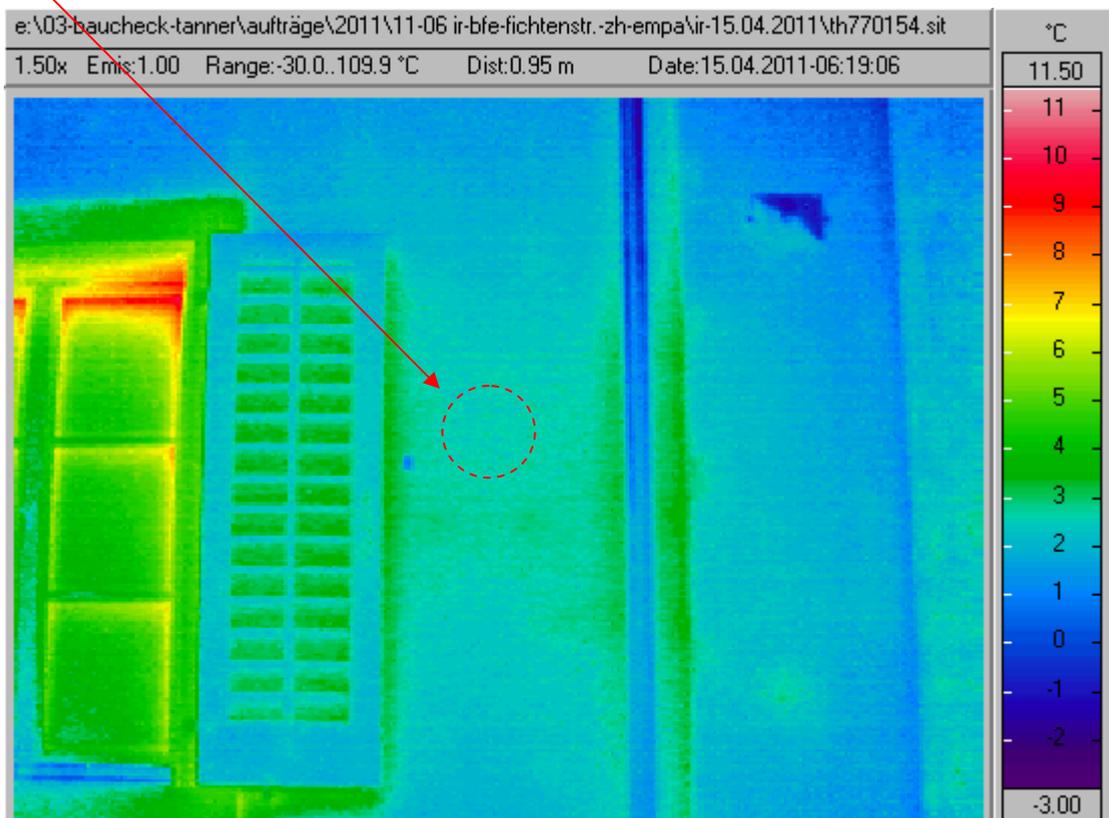
Auf Grund der IR-Aufnahmen kann nicht beurteilt, ob genau bei der WFM Messstelle ein Dämmstoffdübel liegt. Eine genauere Abschätzung der Dübelwirkung müsste mit einer 3-D Simulation und den genauen Wand- und Dübelkennwerten gemacht werden.

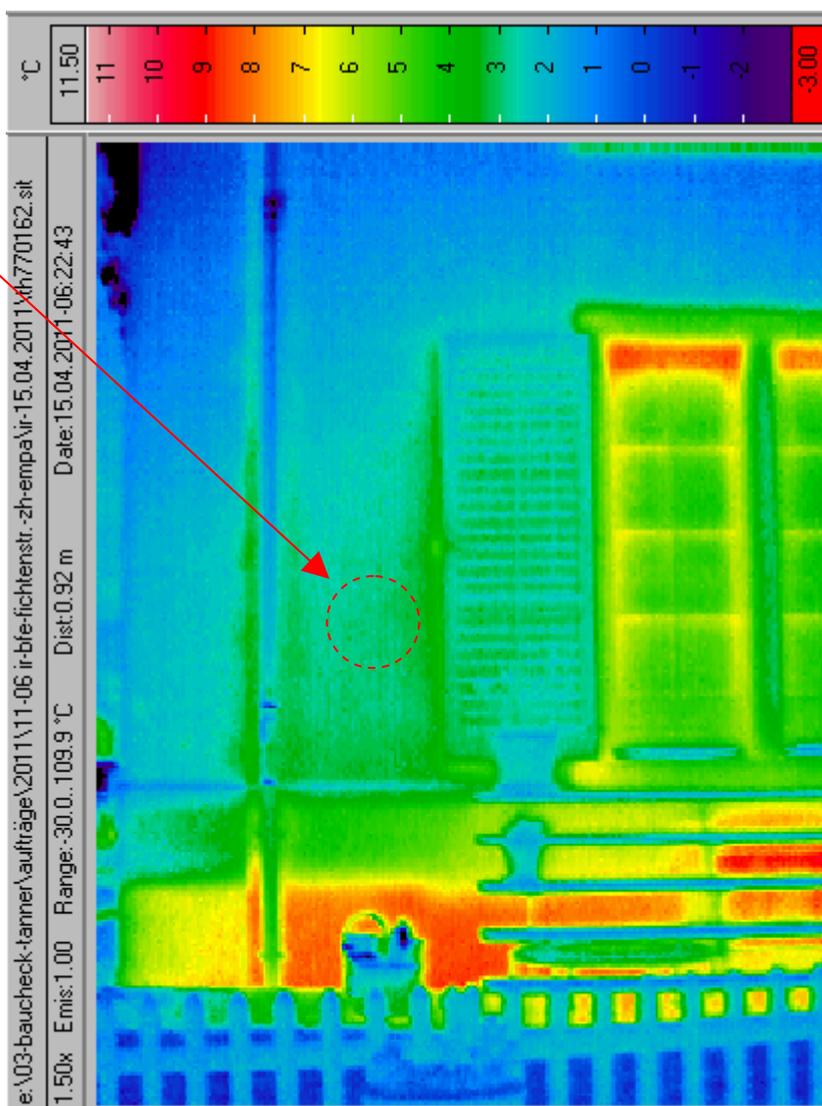
IR-Bild 162
15.04.2011

Auf Grund der IR-Aufnahmen kann nicht beurteilt, ob genau bei der WFM Messstelle ein Dämmstoffdübel liegt. Eine genauere Abschätzung der Dübelwirkung müsste mit einer 3-D Simulation und den genauen Wand- und Dübelkennwerten gemacht werden.
